トンネル漏水対策工法

**点**導水工法

**点**導水-N工法

寿建設株式会社  
(福島県福島市)

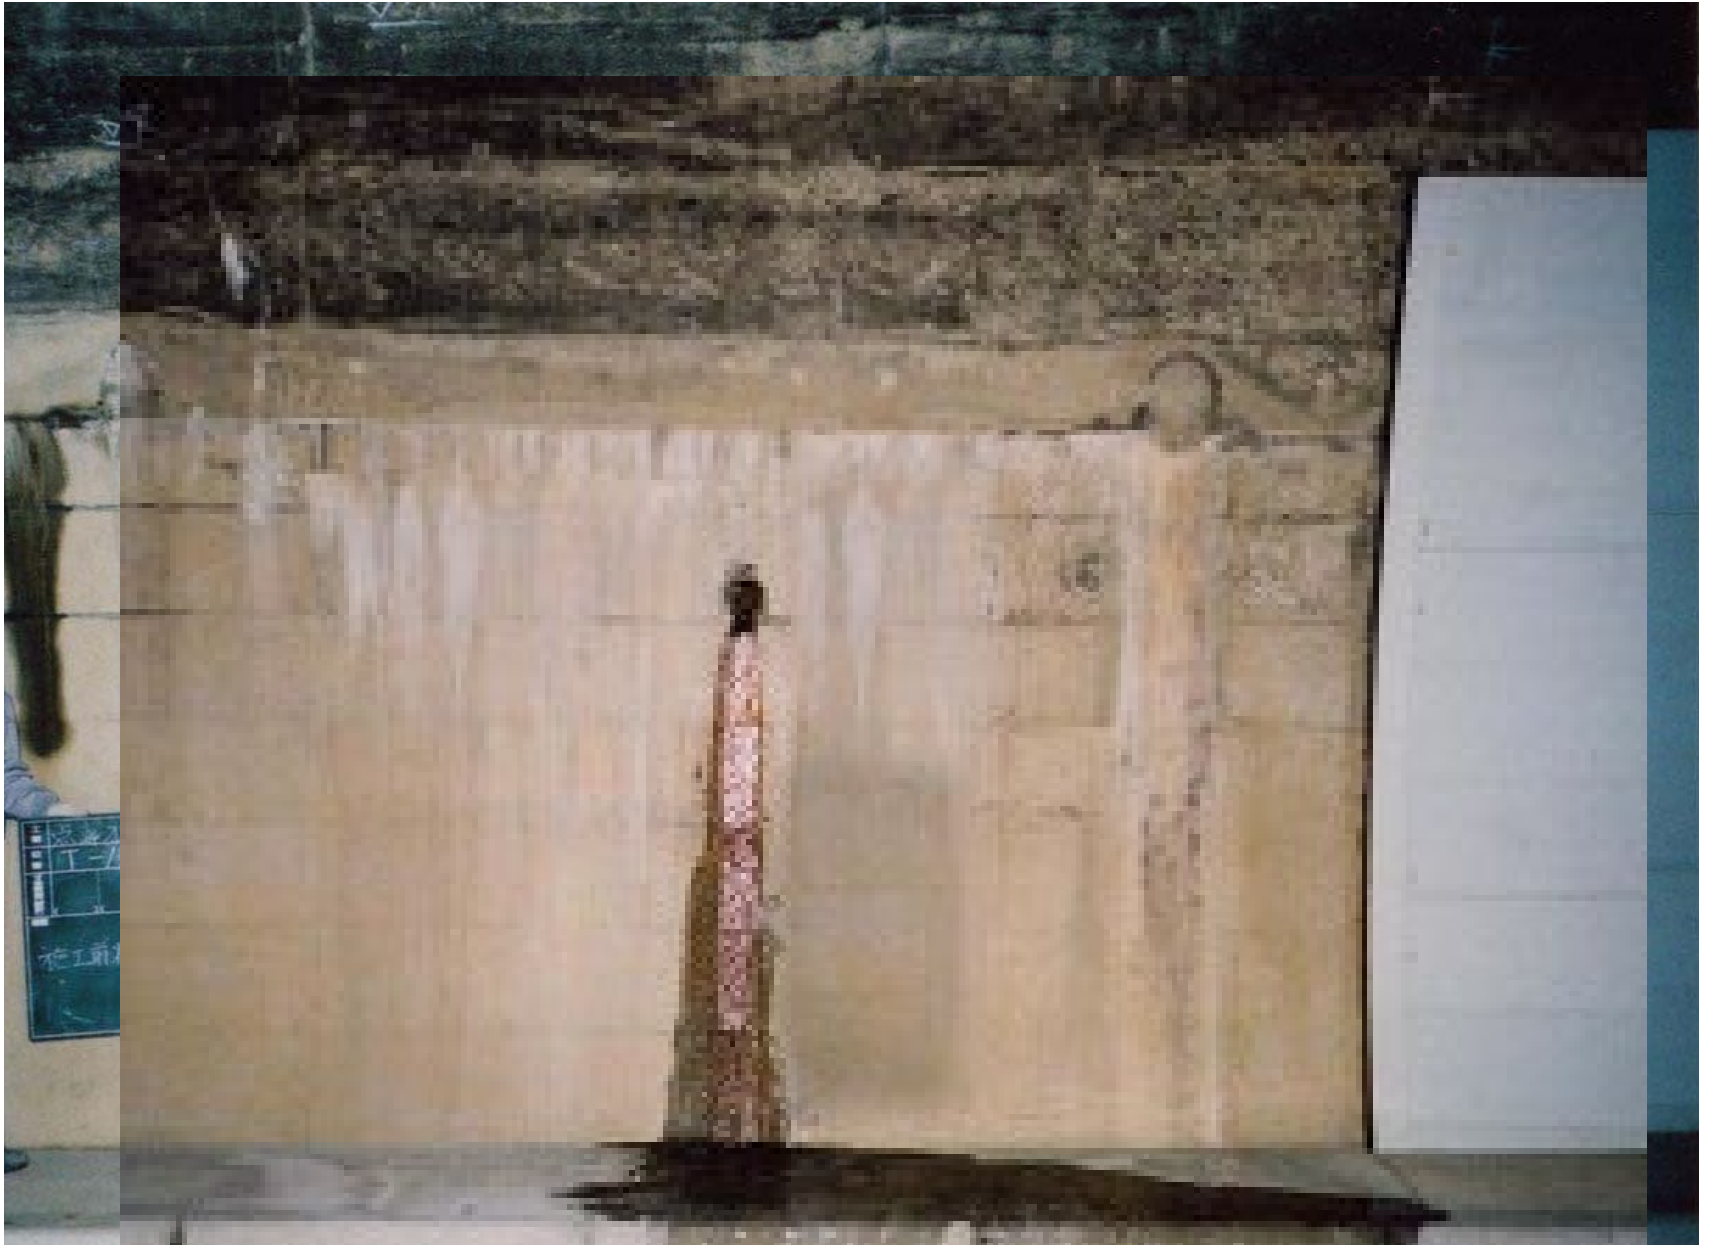
# 集水效果

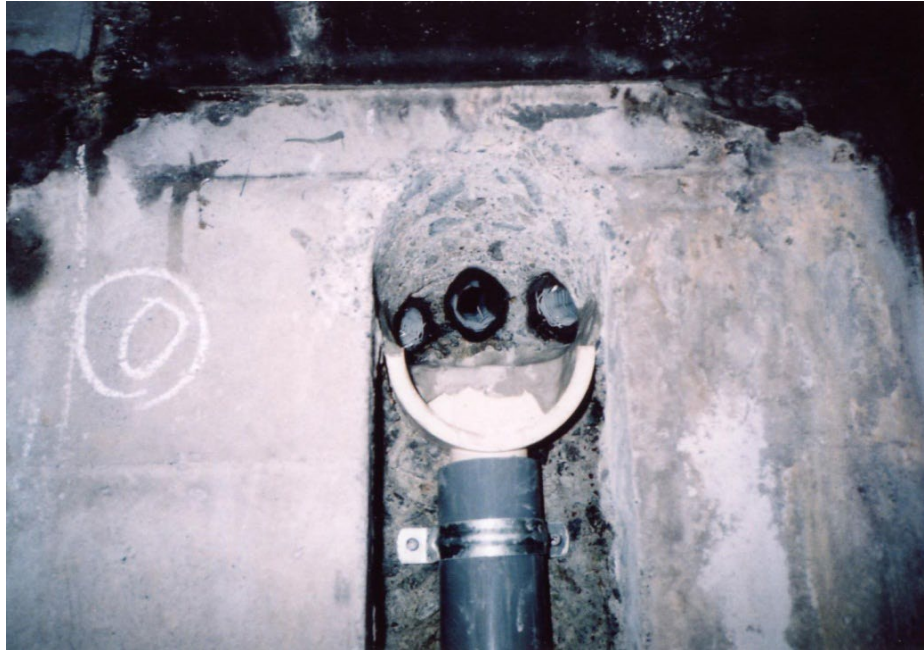
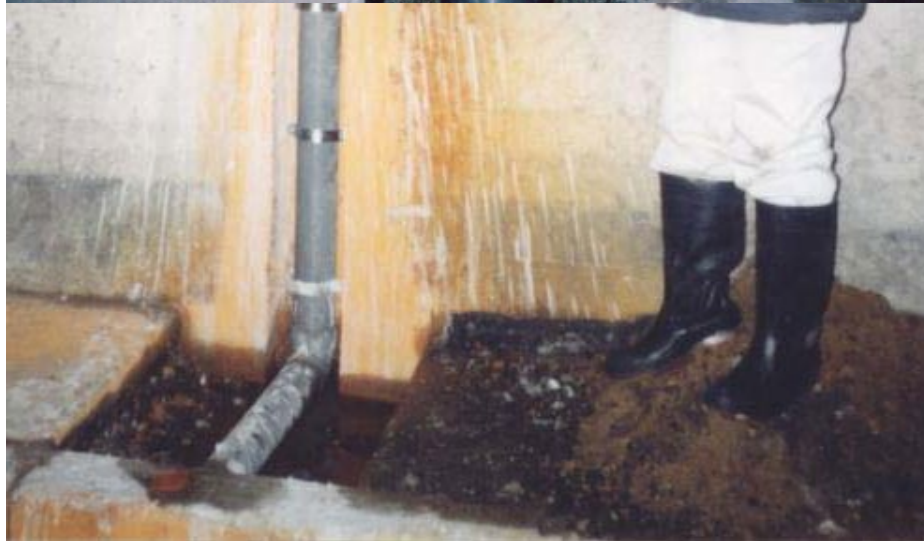
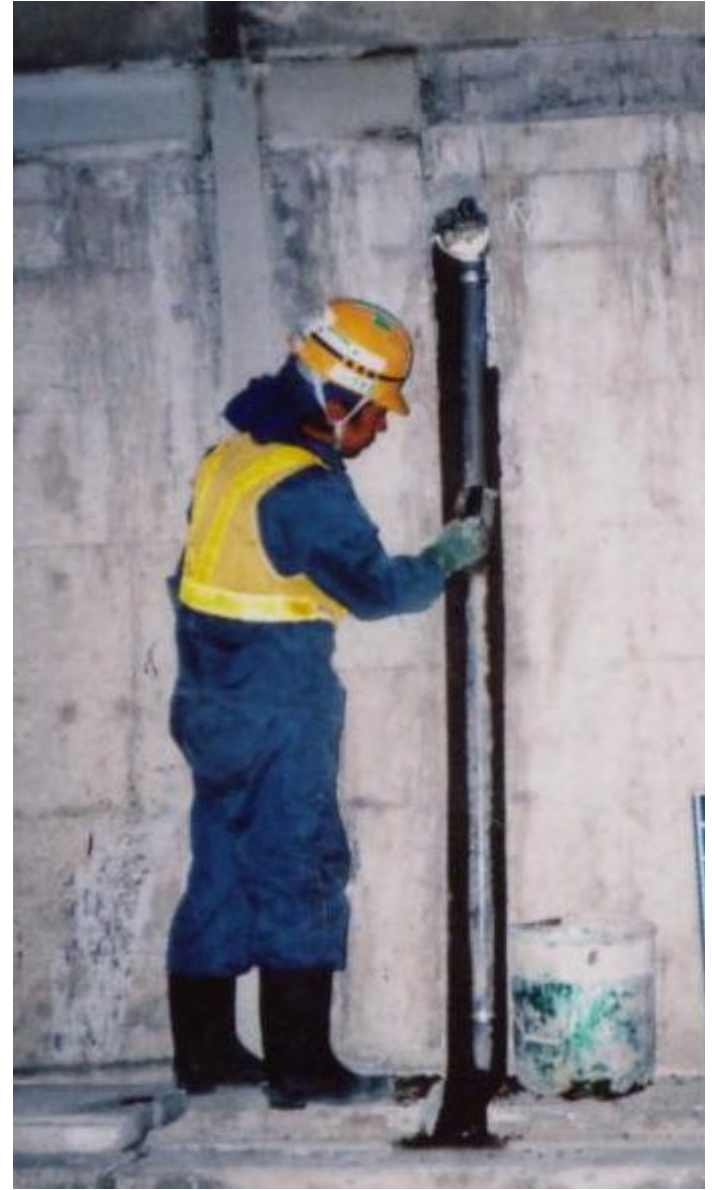
# 導水仕上げ

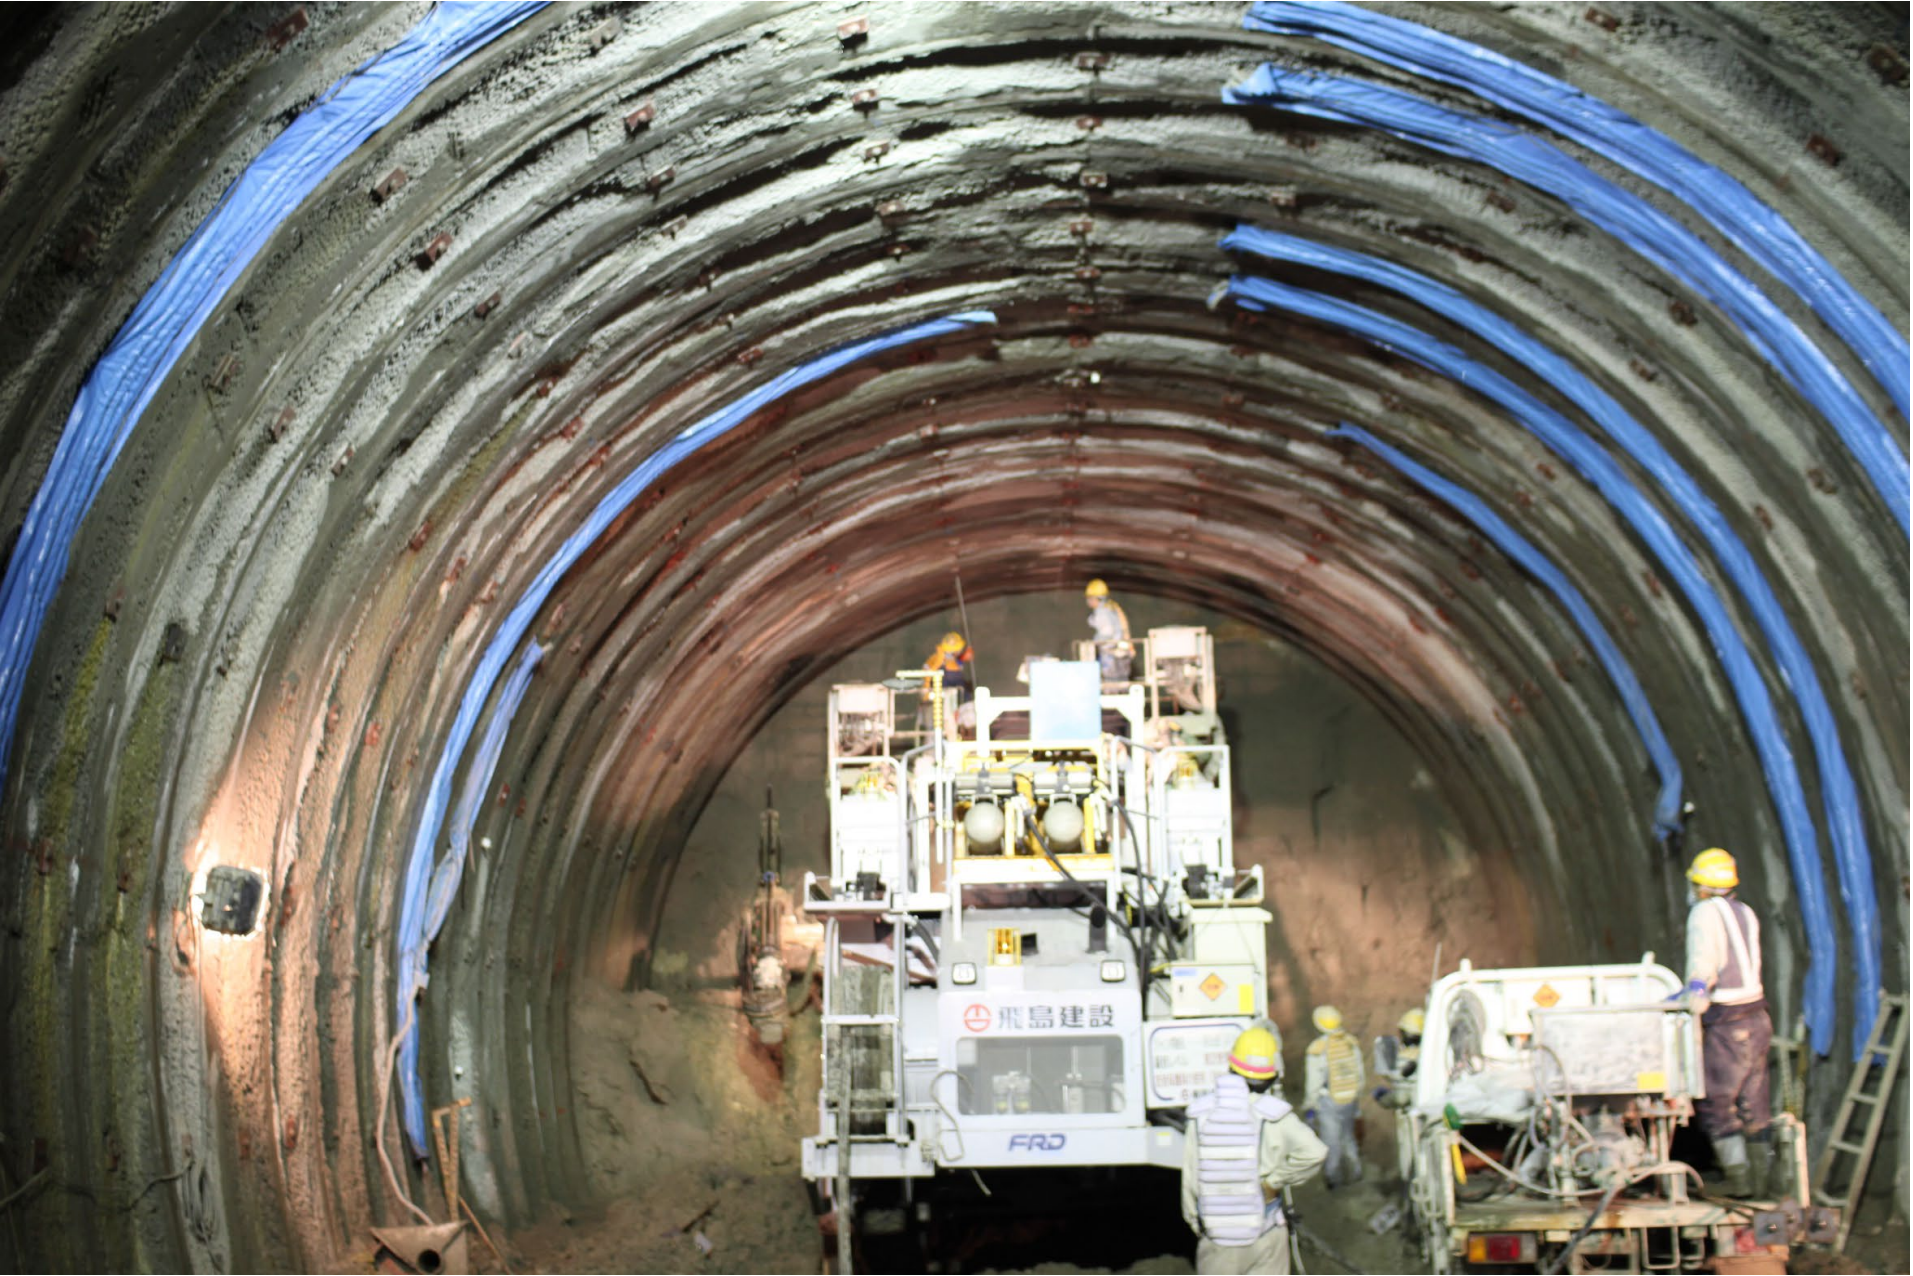
**NATM工法によるトンネル建設**

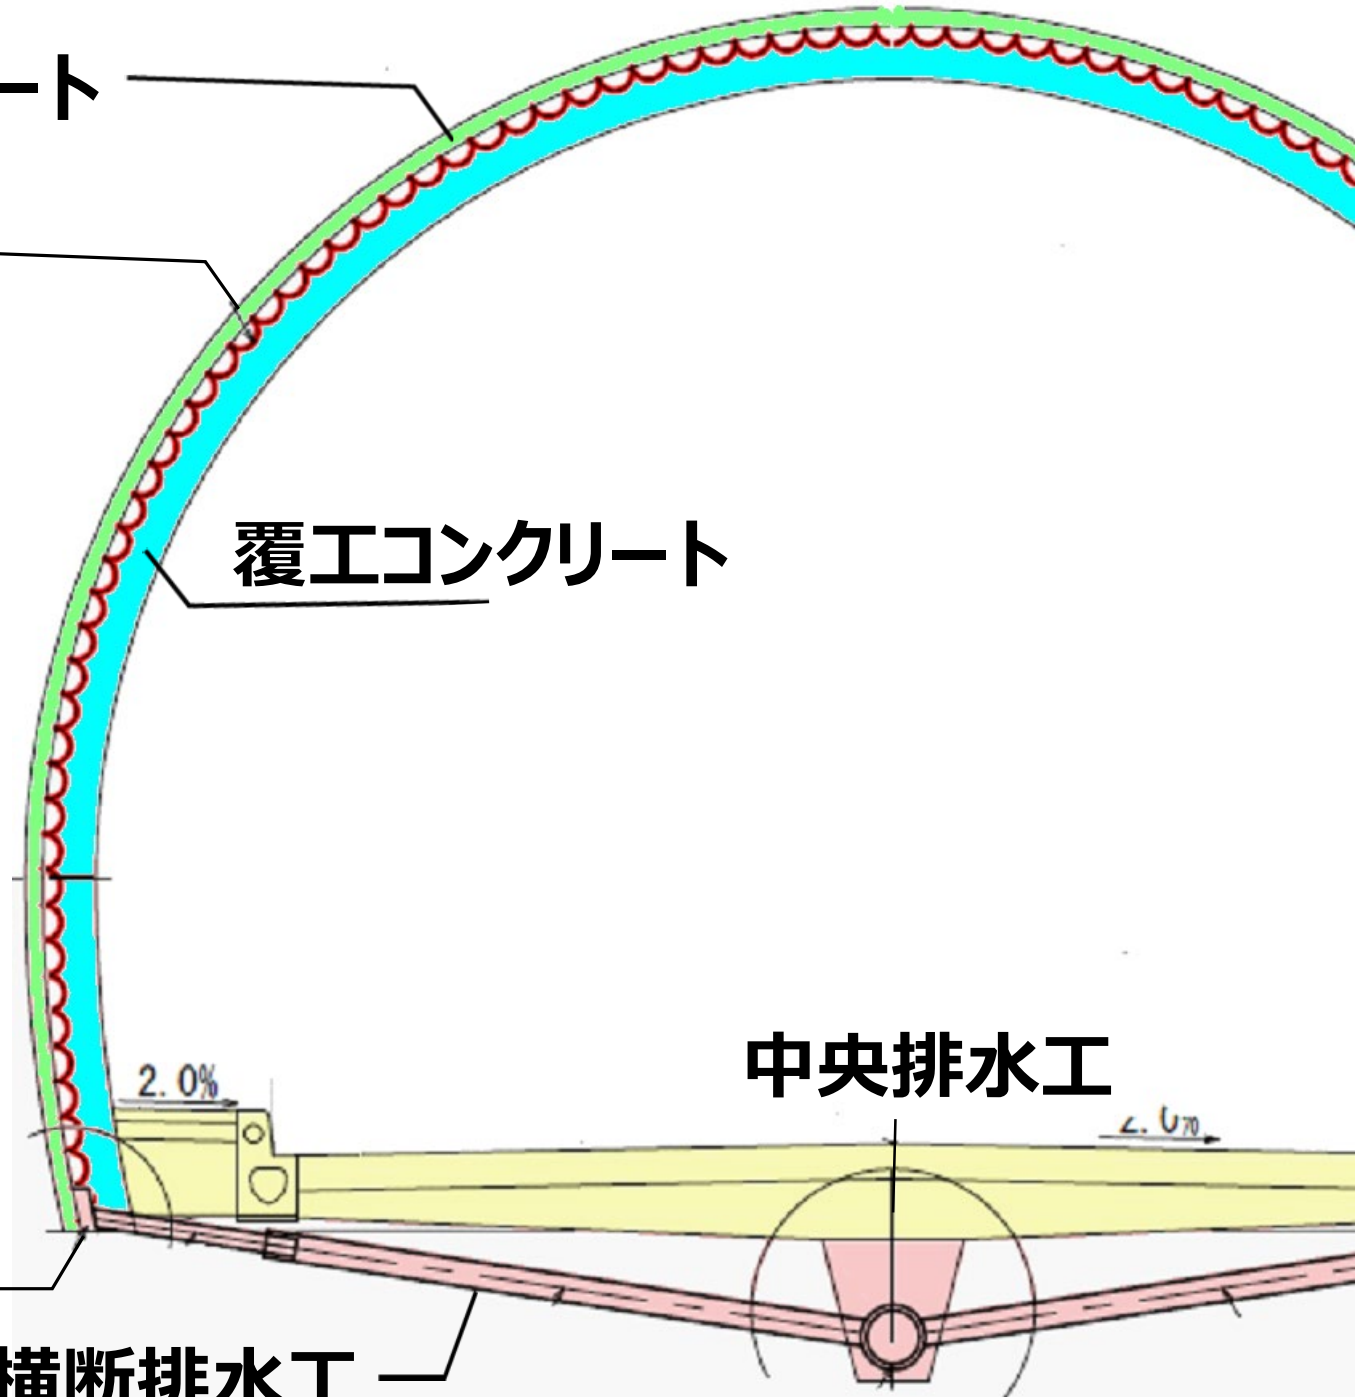
## NATM工法によるトンネル建設

吹付コンクリート

防水シート

覆工コンクリート

中央排水工

裏面排水材

横断排水工

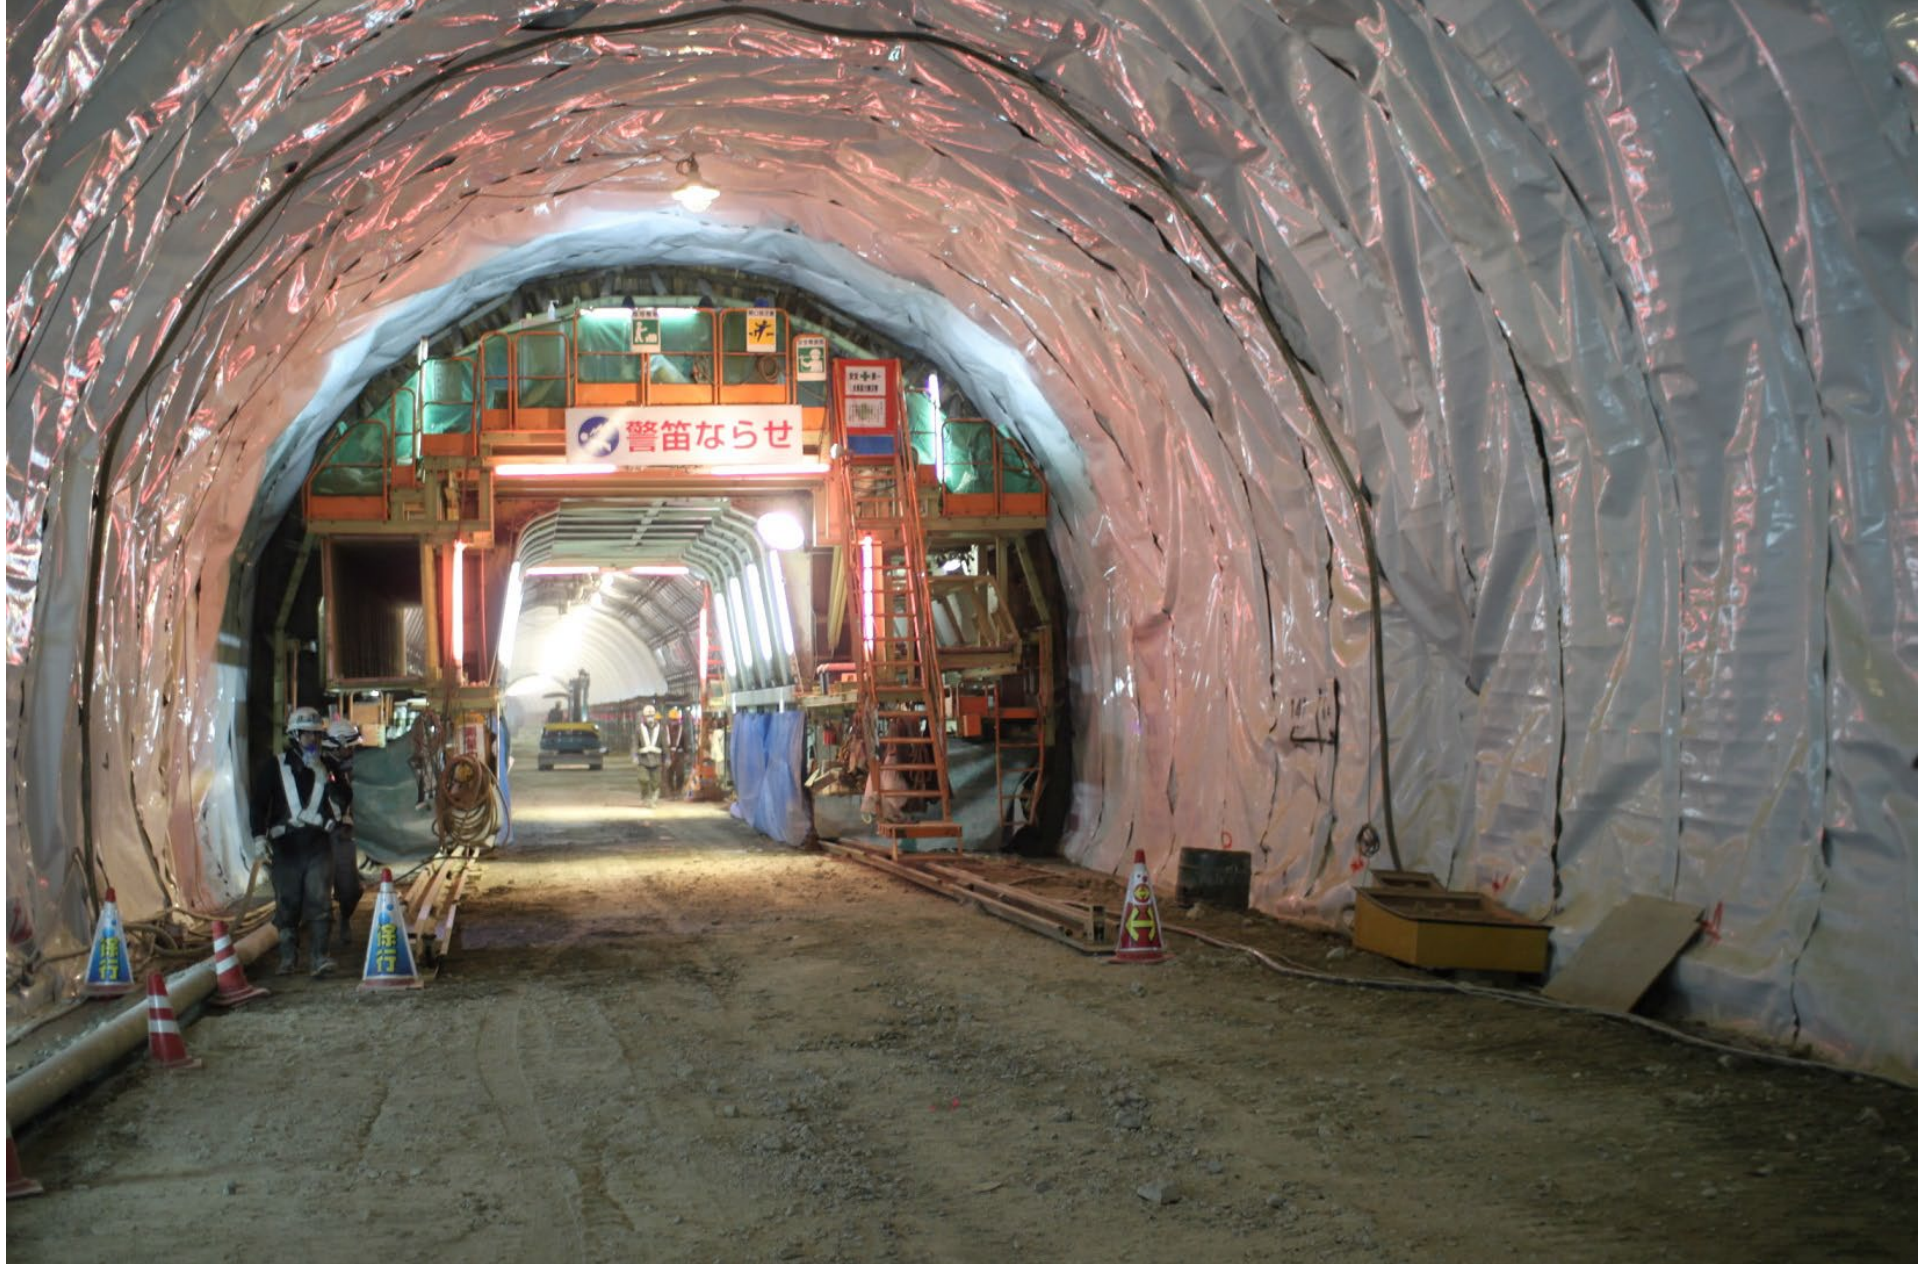
**防水シート設置状況**

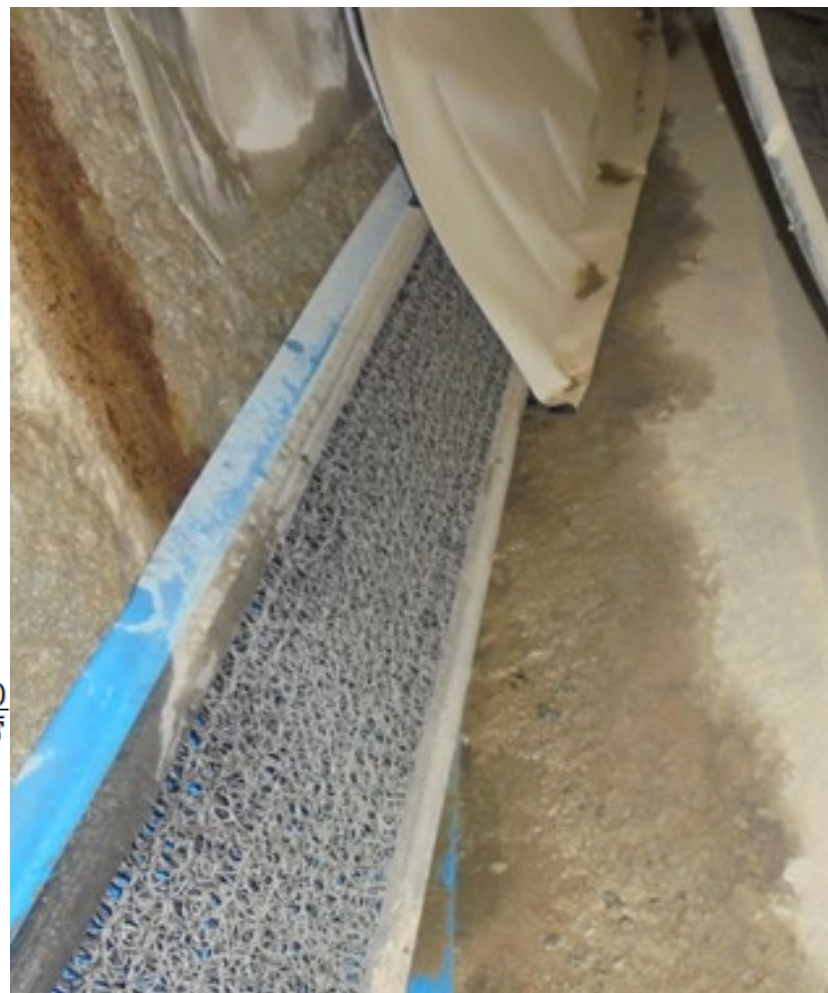
## 裏面排水工接続部

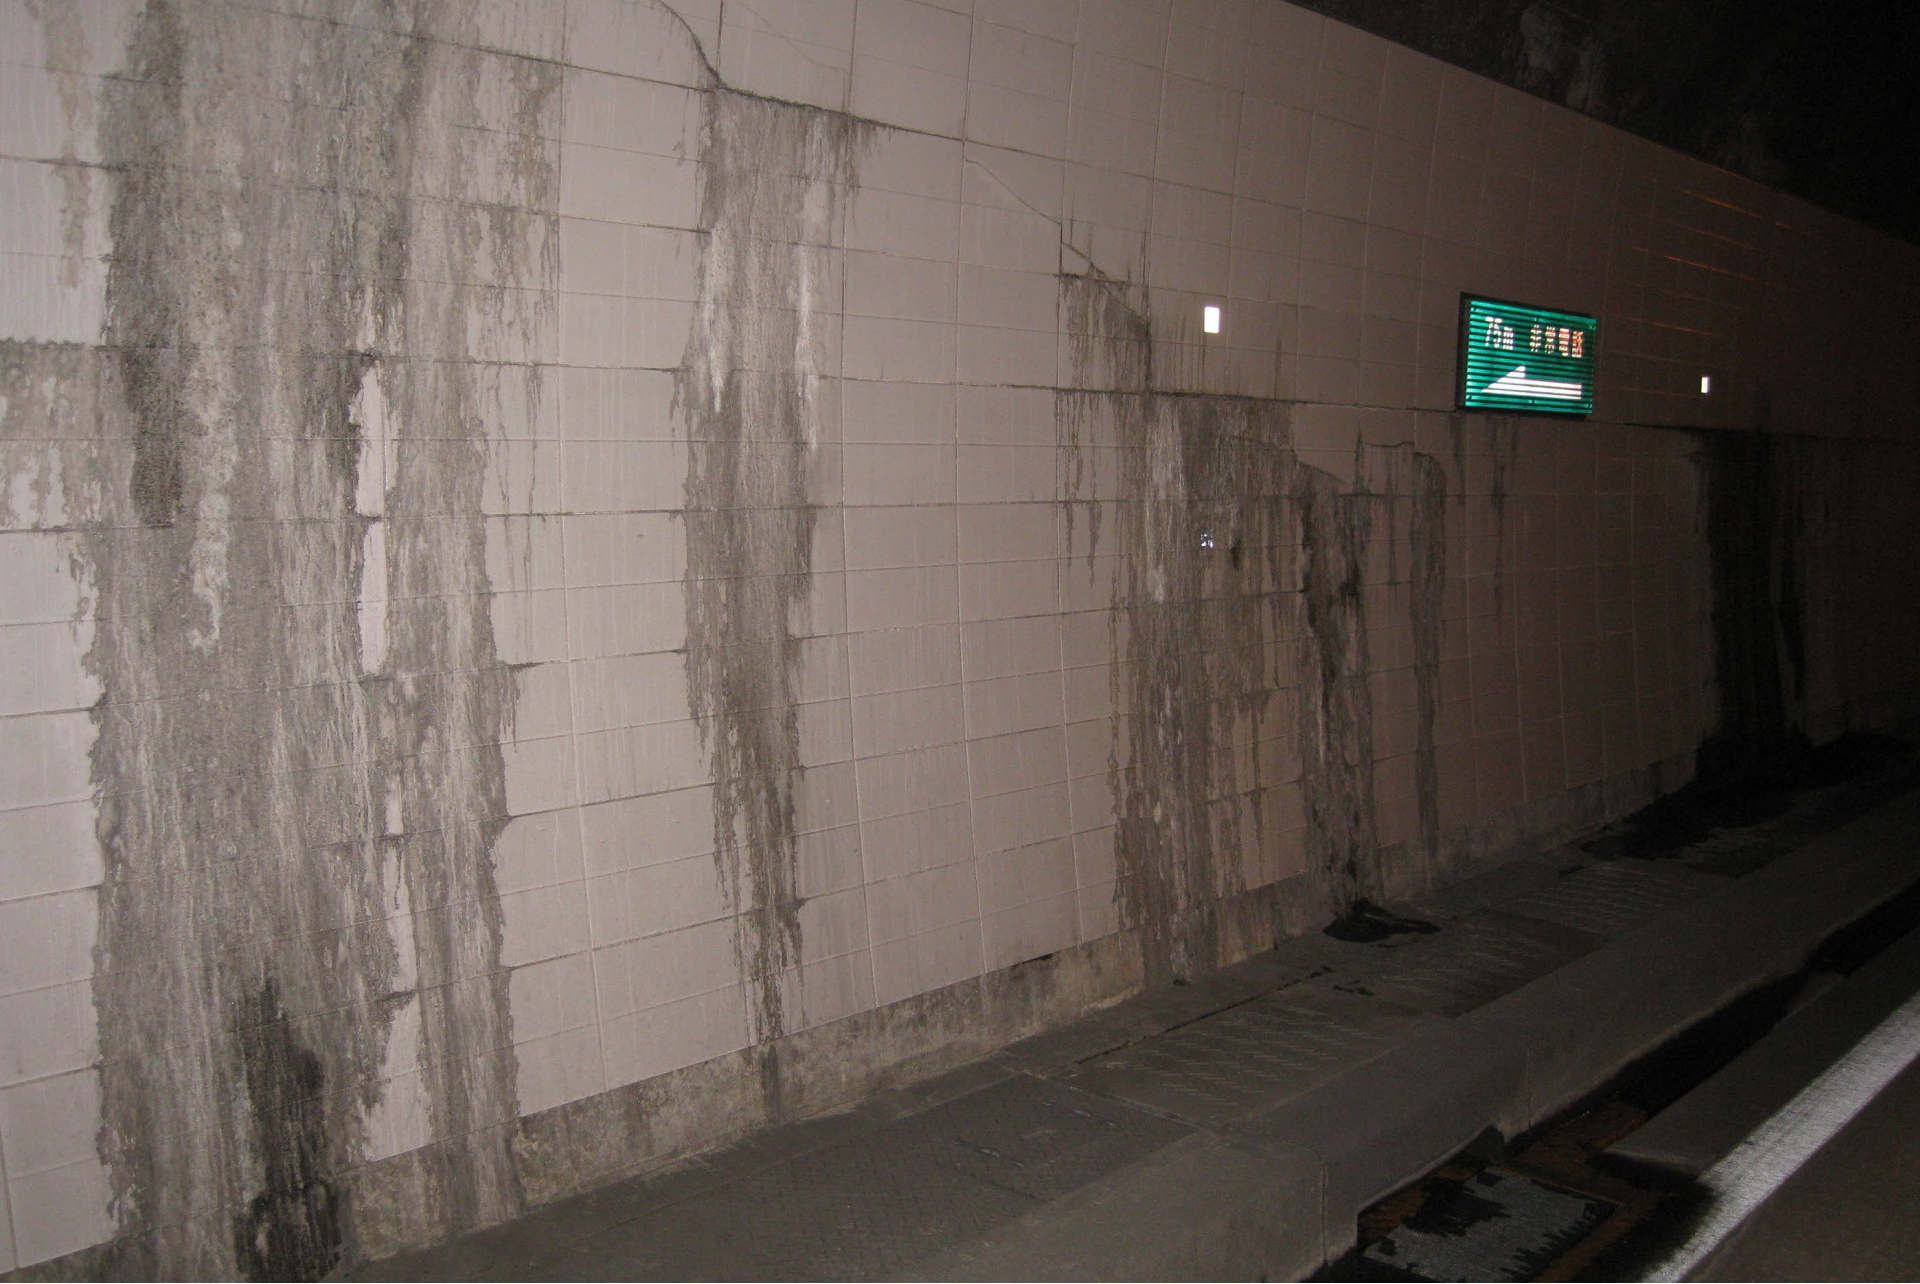
**側壁部に連続クラックが入って漏水**

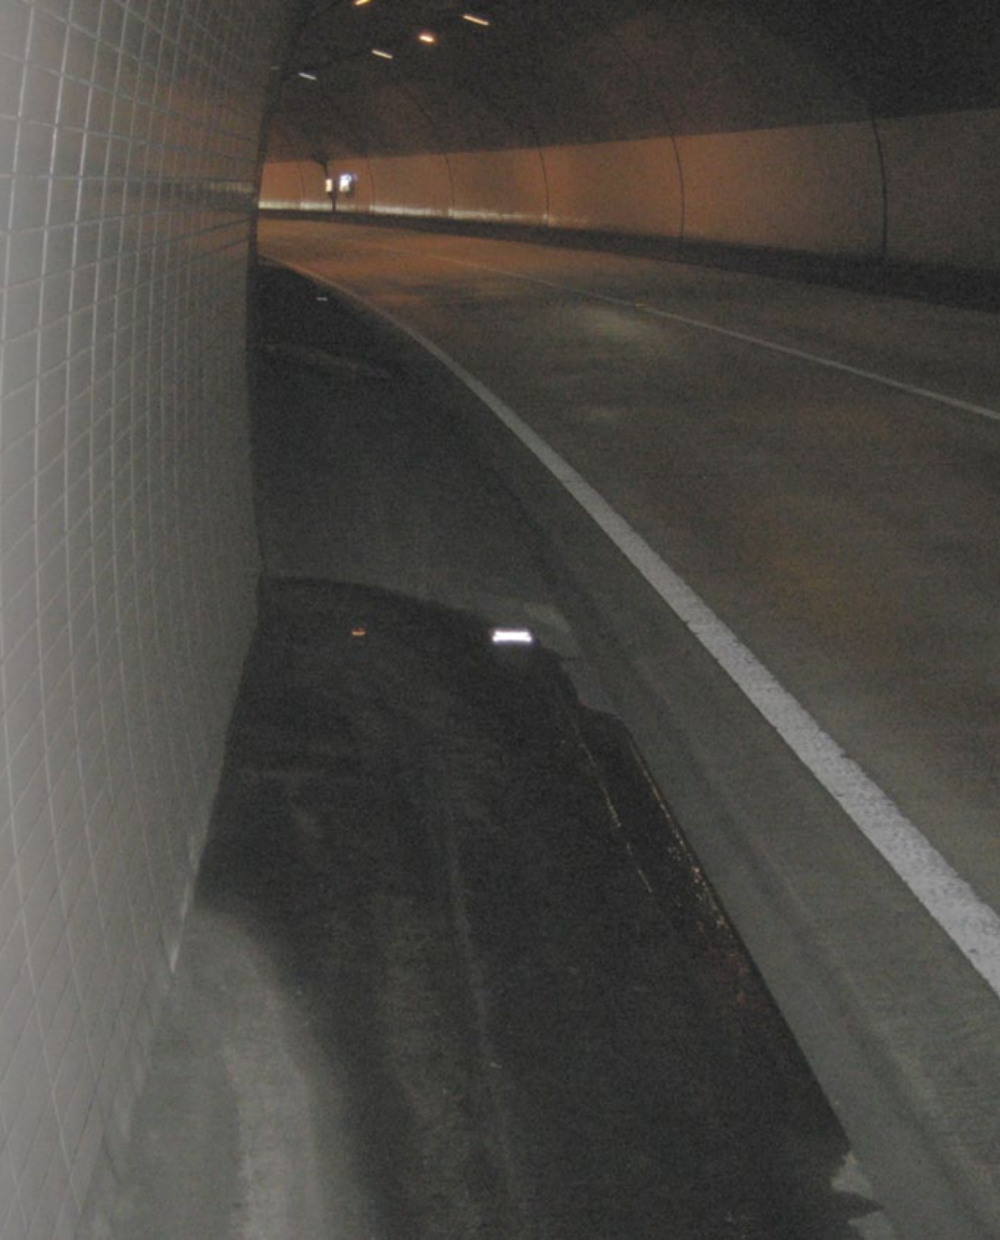
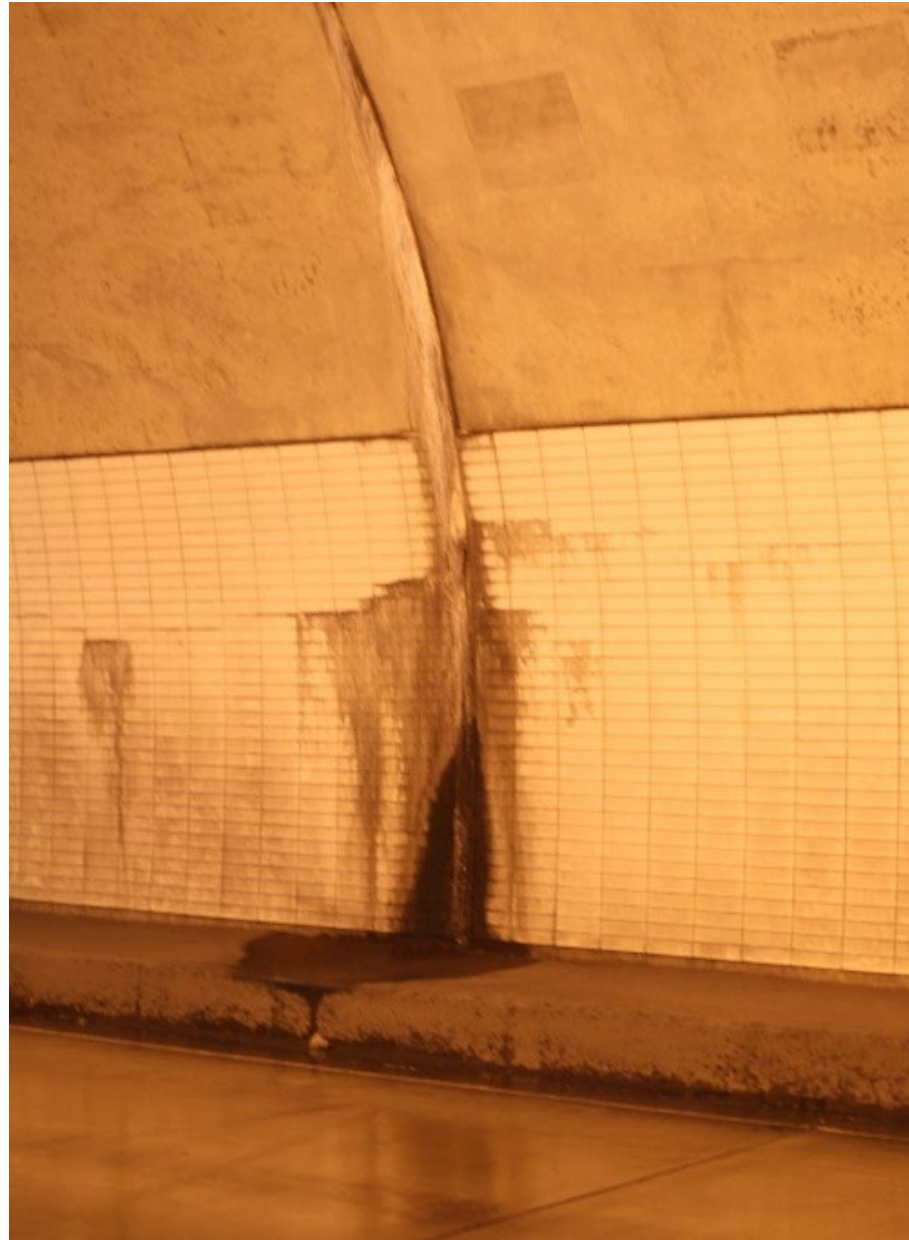
**ジョイント部からの漏水（歩道や道路が濡れている）**

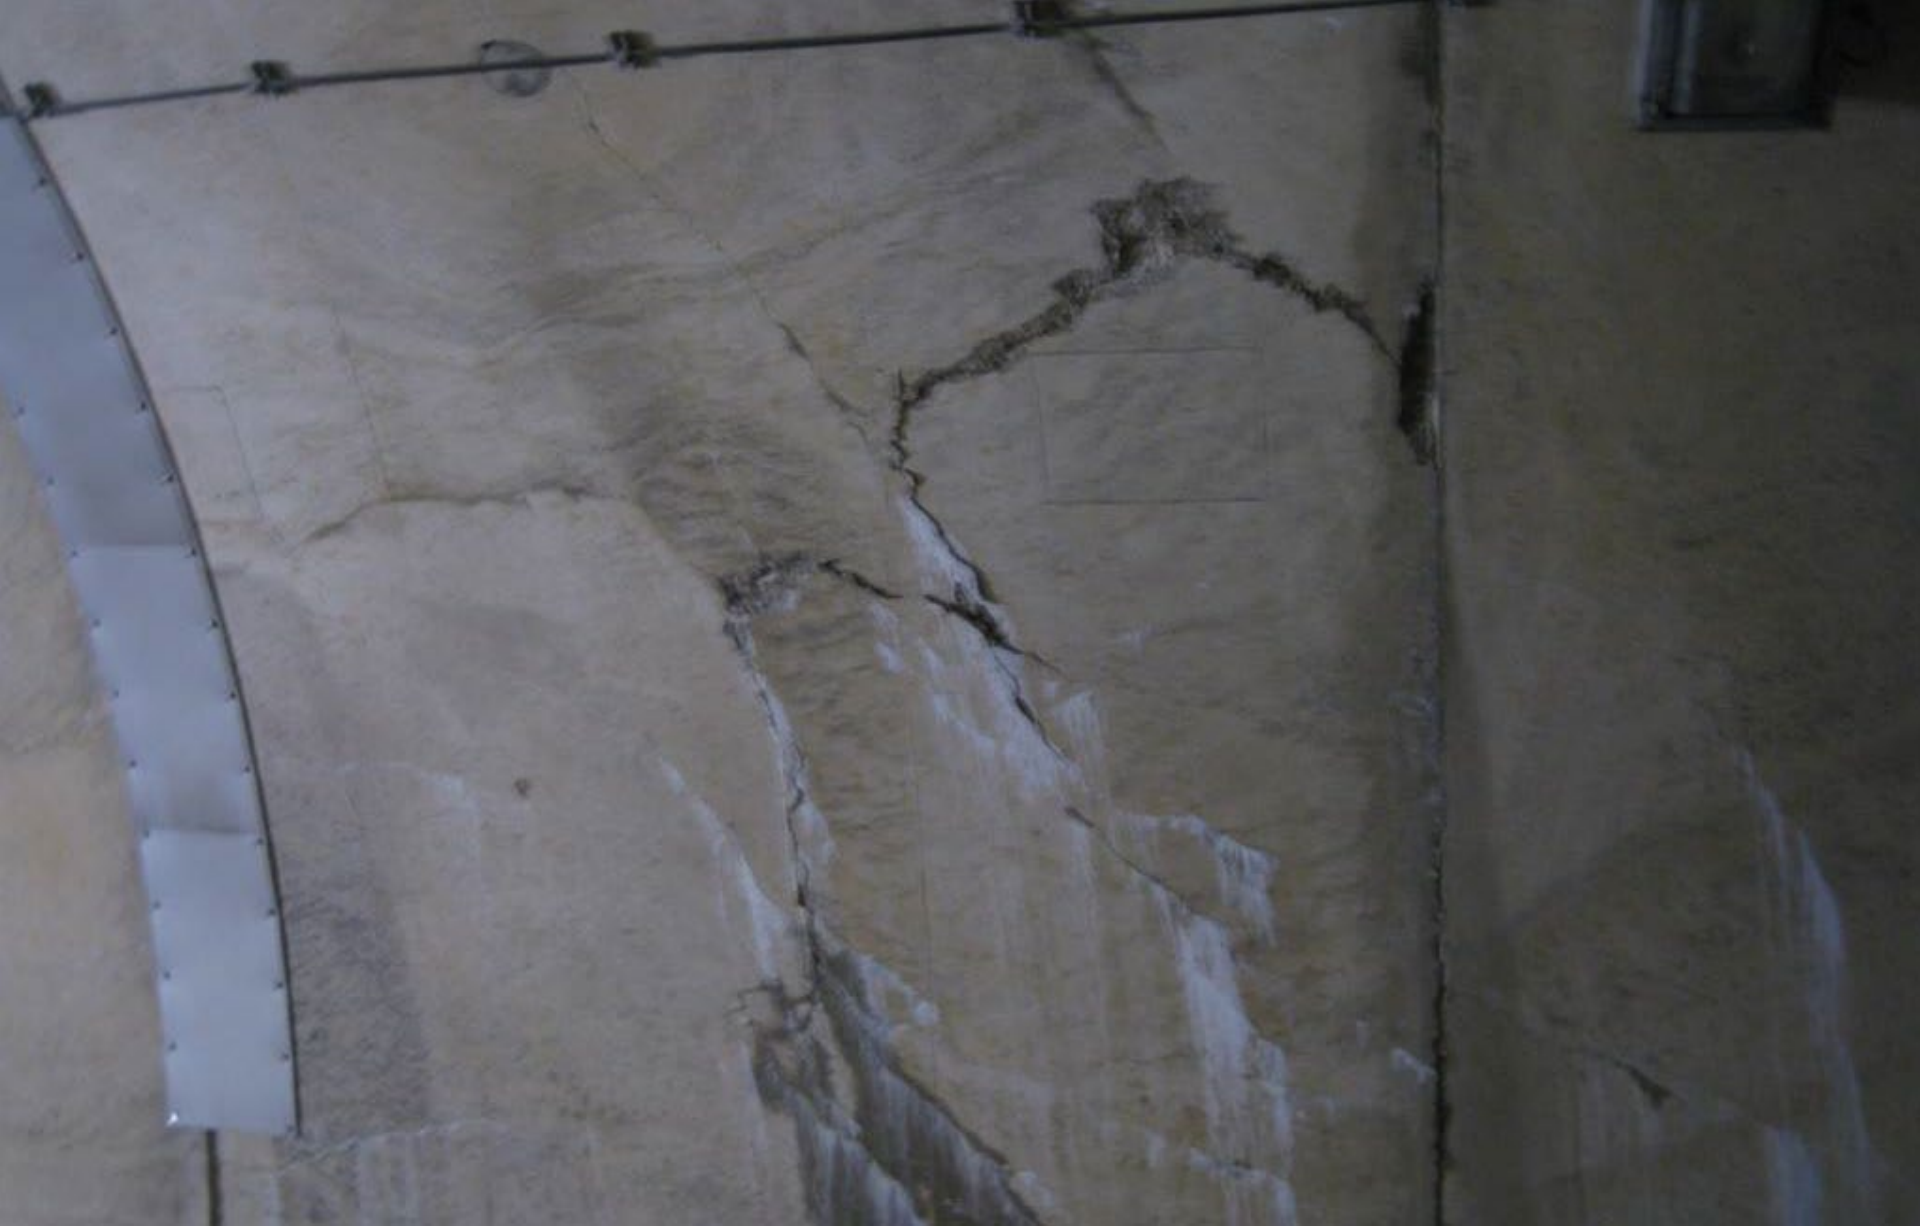
**天端部の亀甲クラック（後に剥落）**

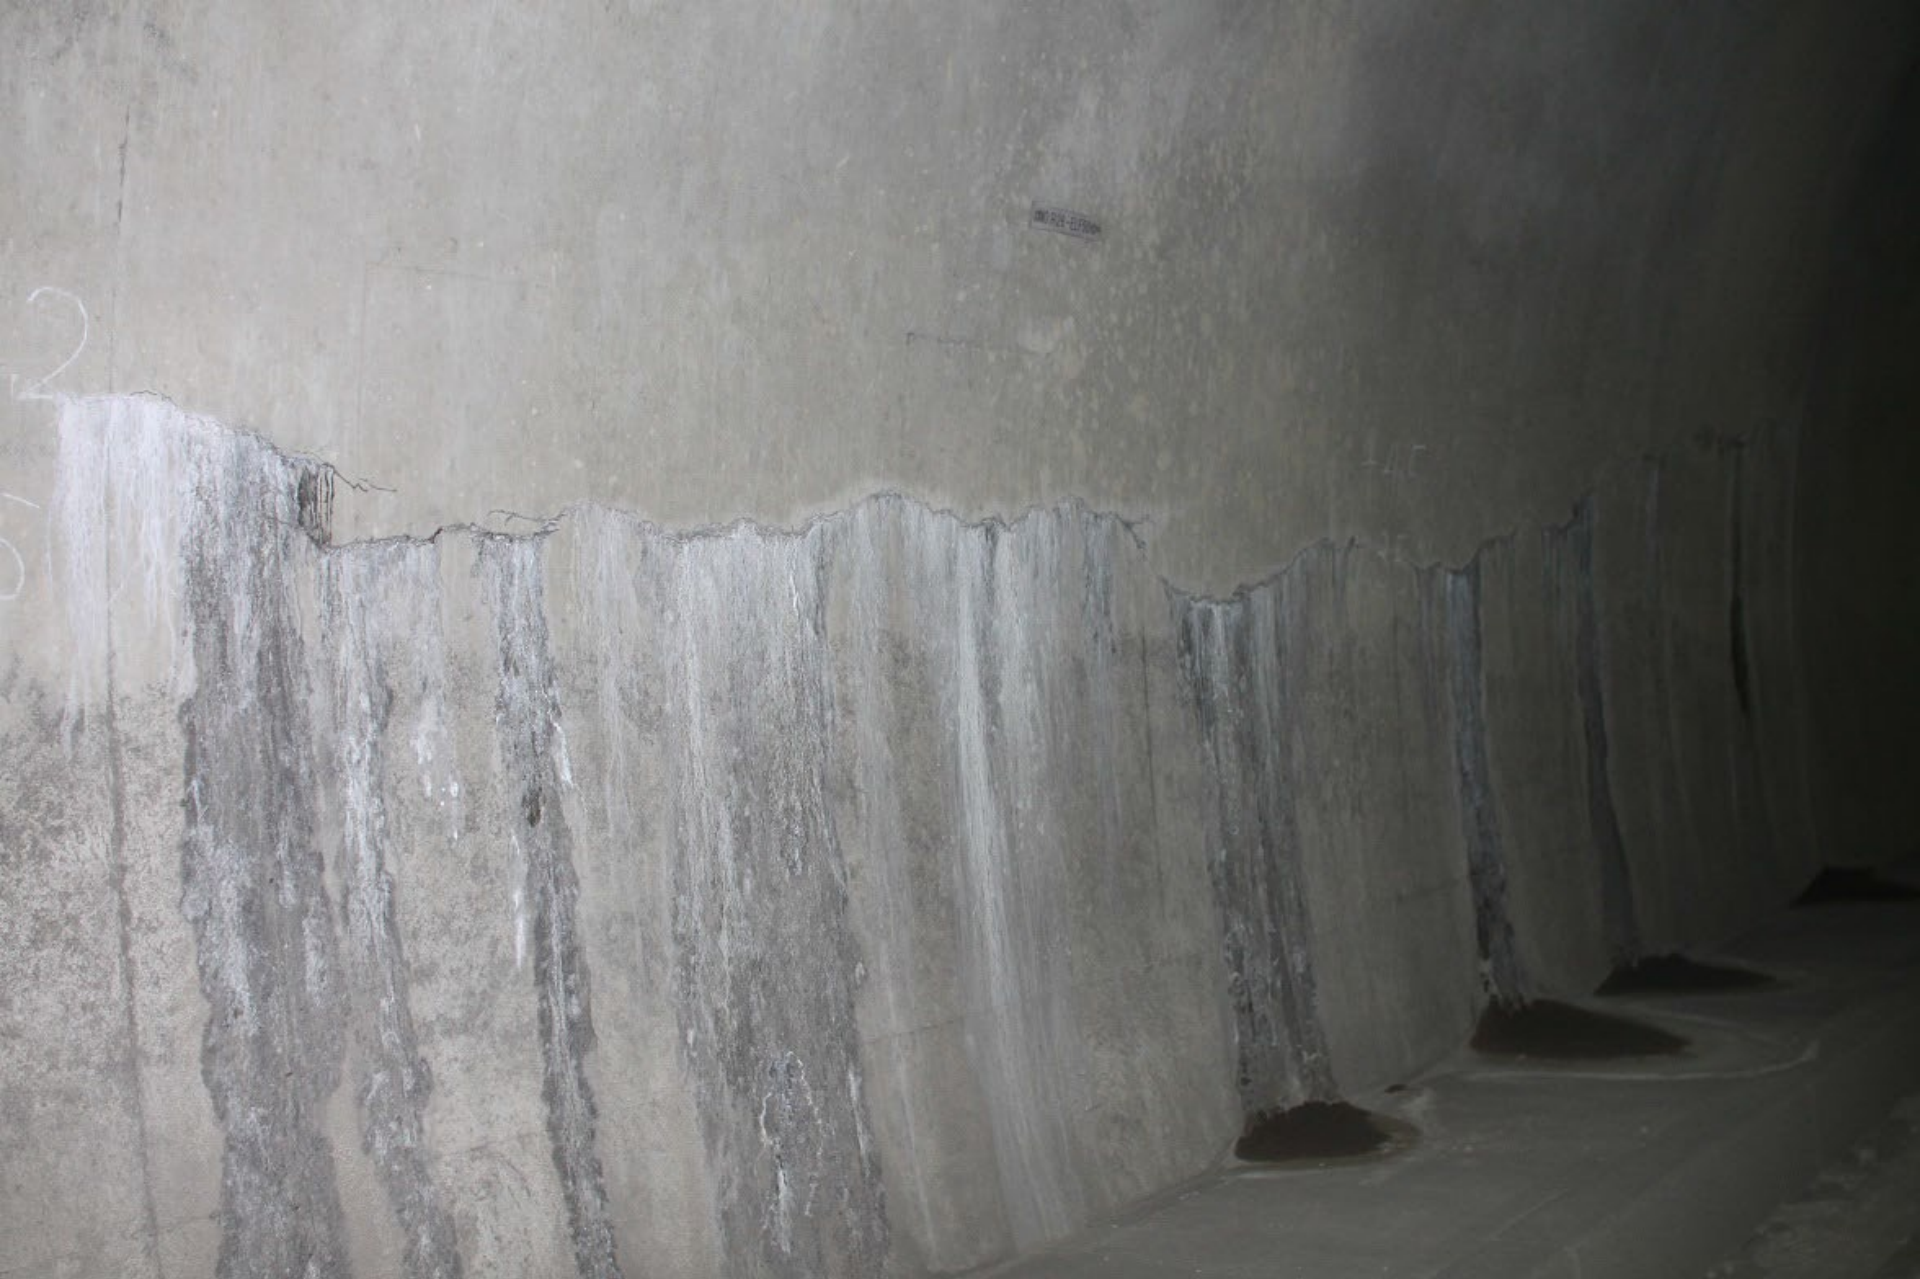
**完成後約 5 年のトンネル**
