トンネル漏水対策工法

**点**導水工法

**点**導水-N工法

寿建設株式会社  
(福島県福島市)

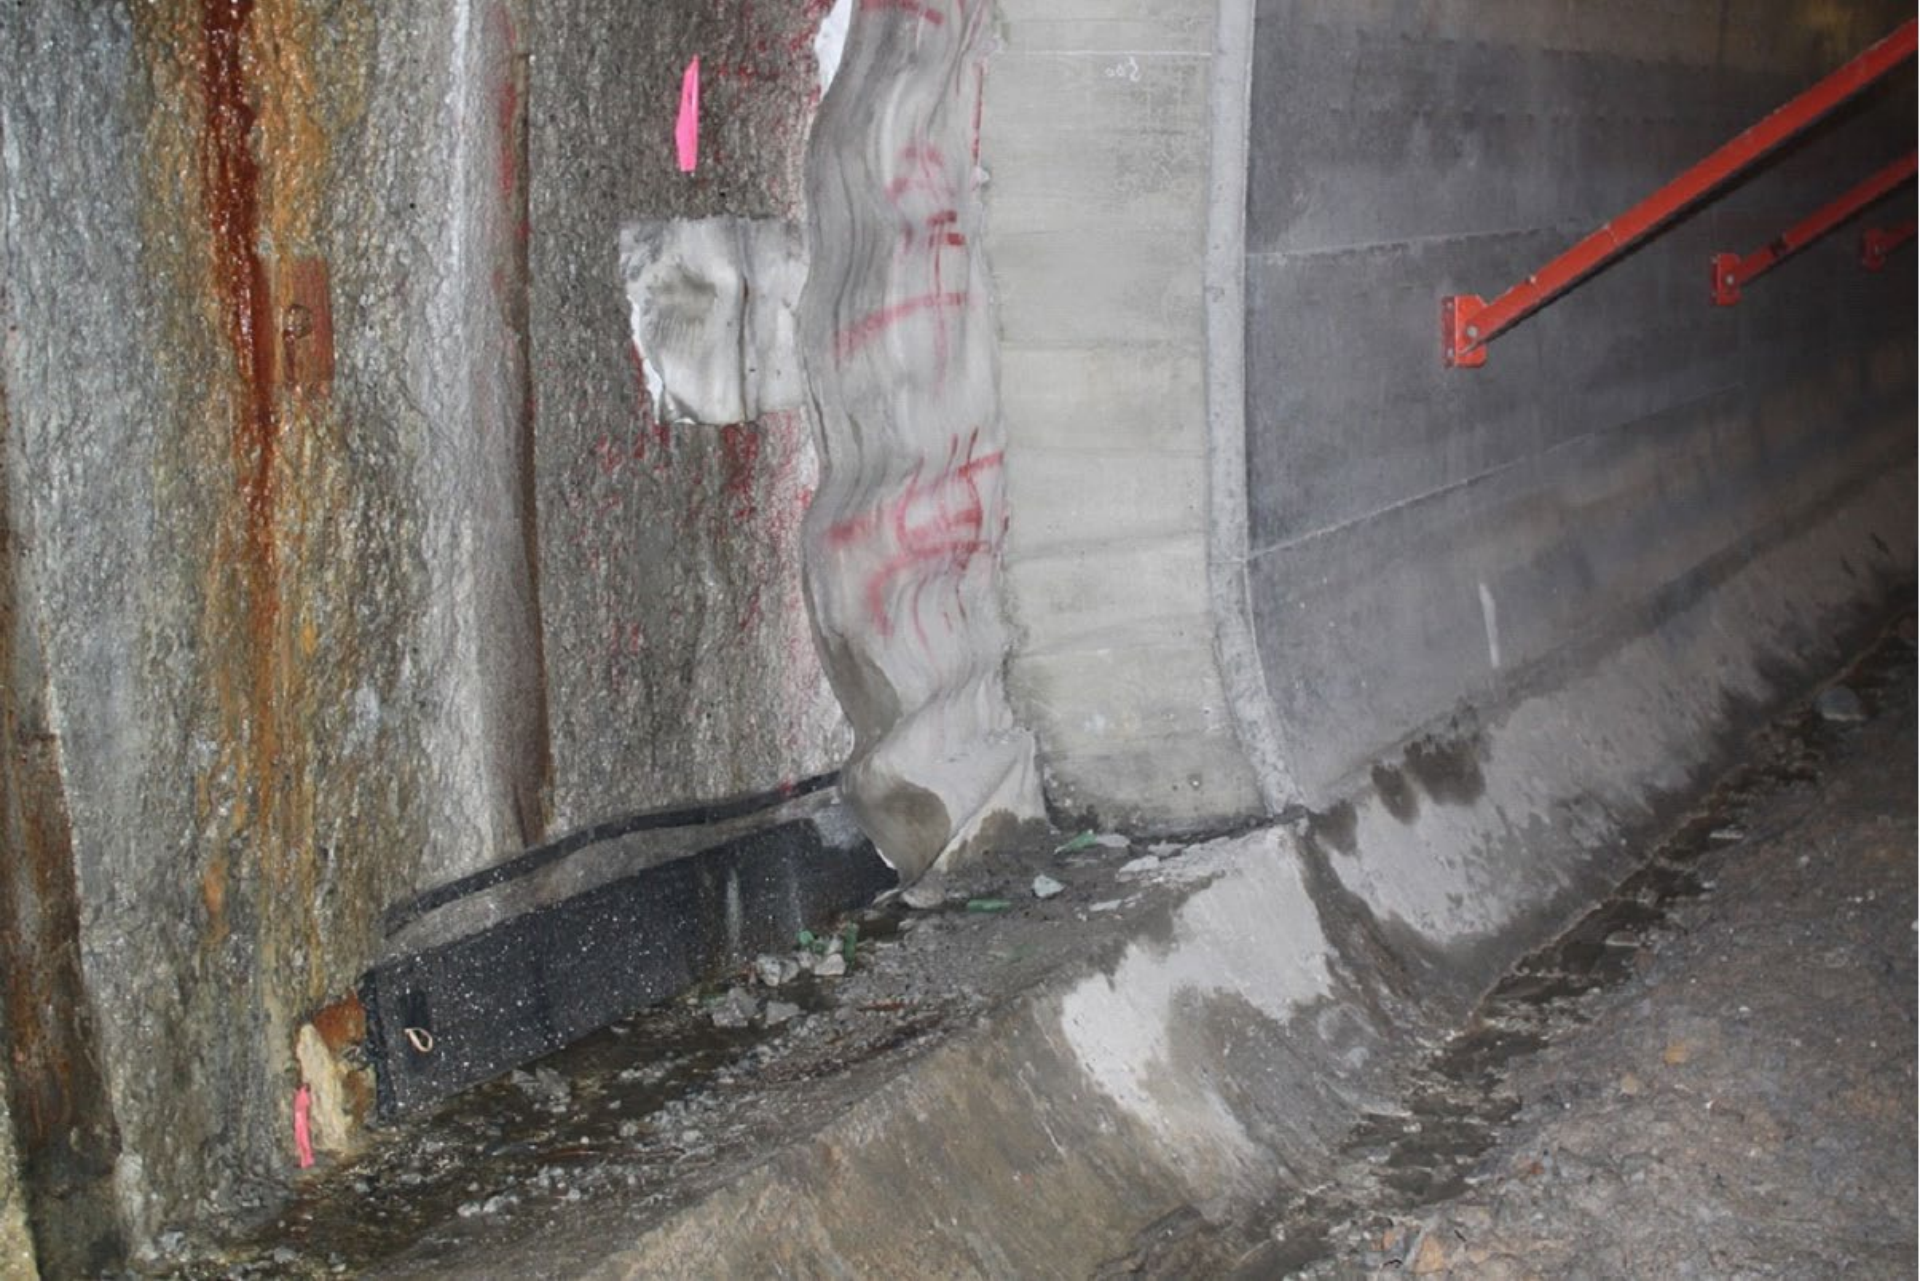
**覆工コンクリート打設後の防水シート**

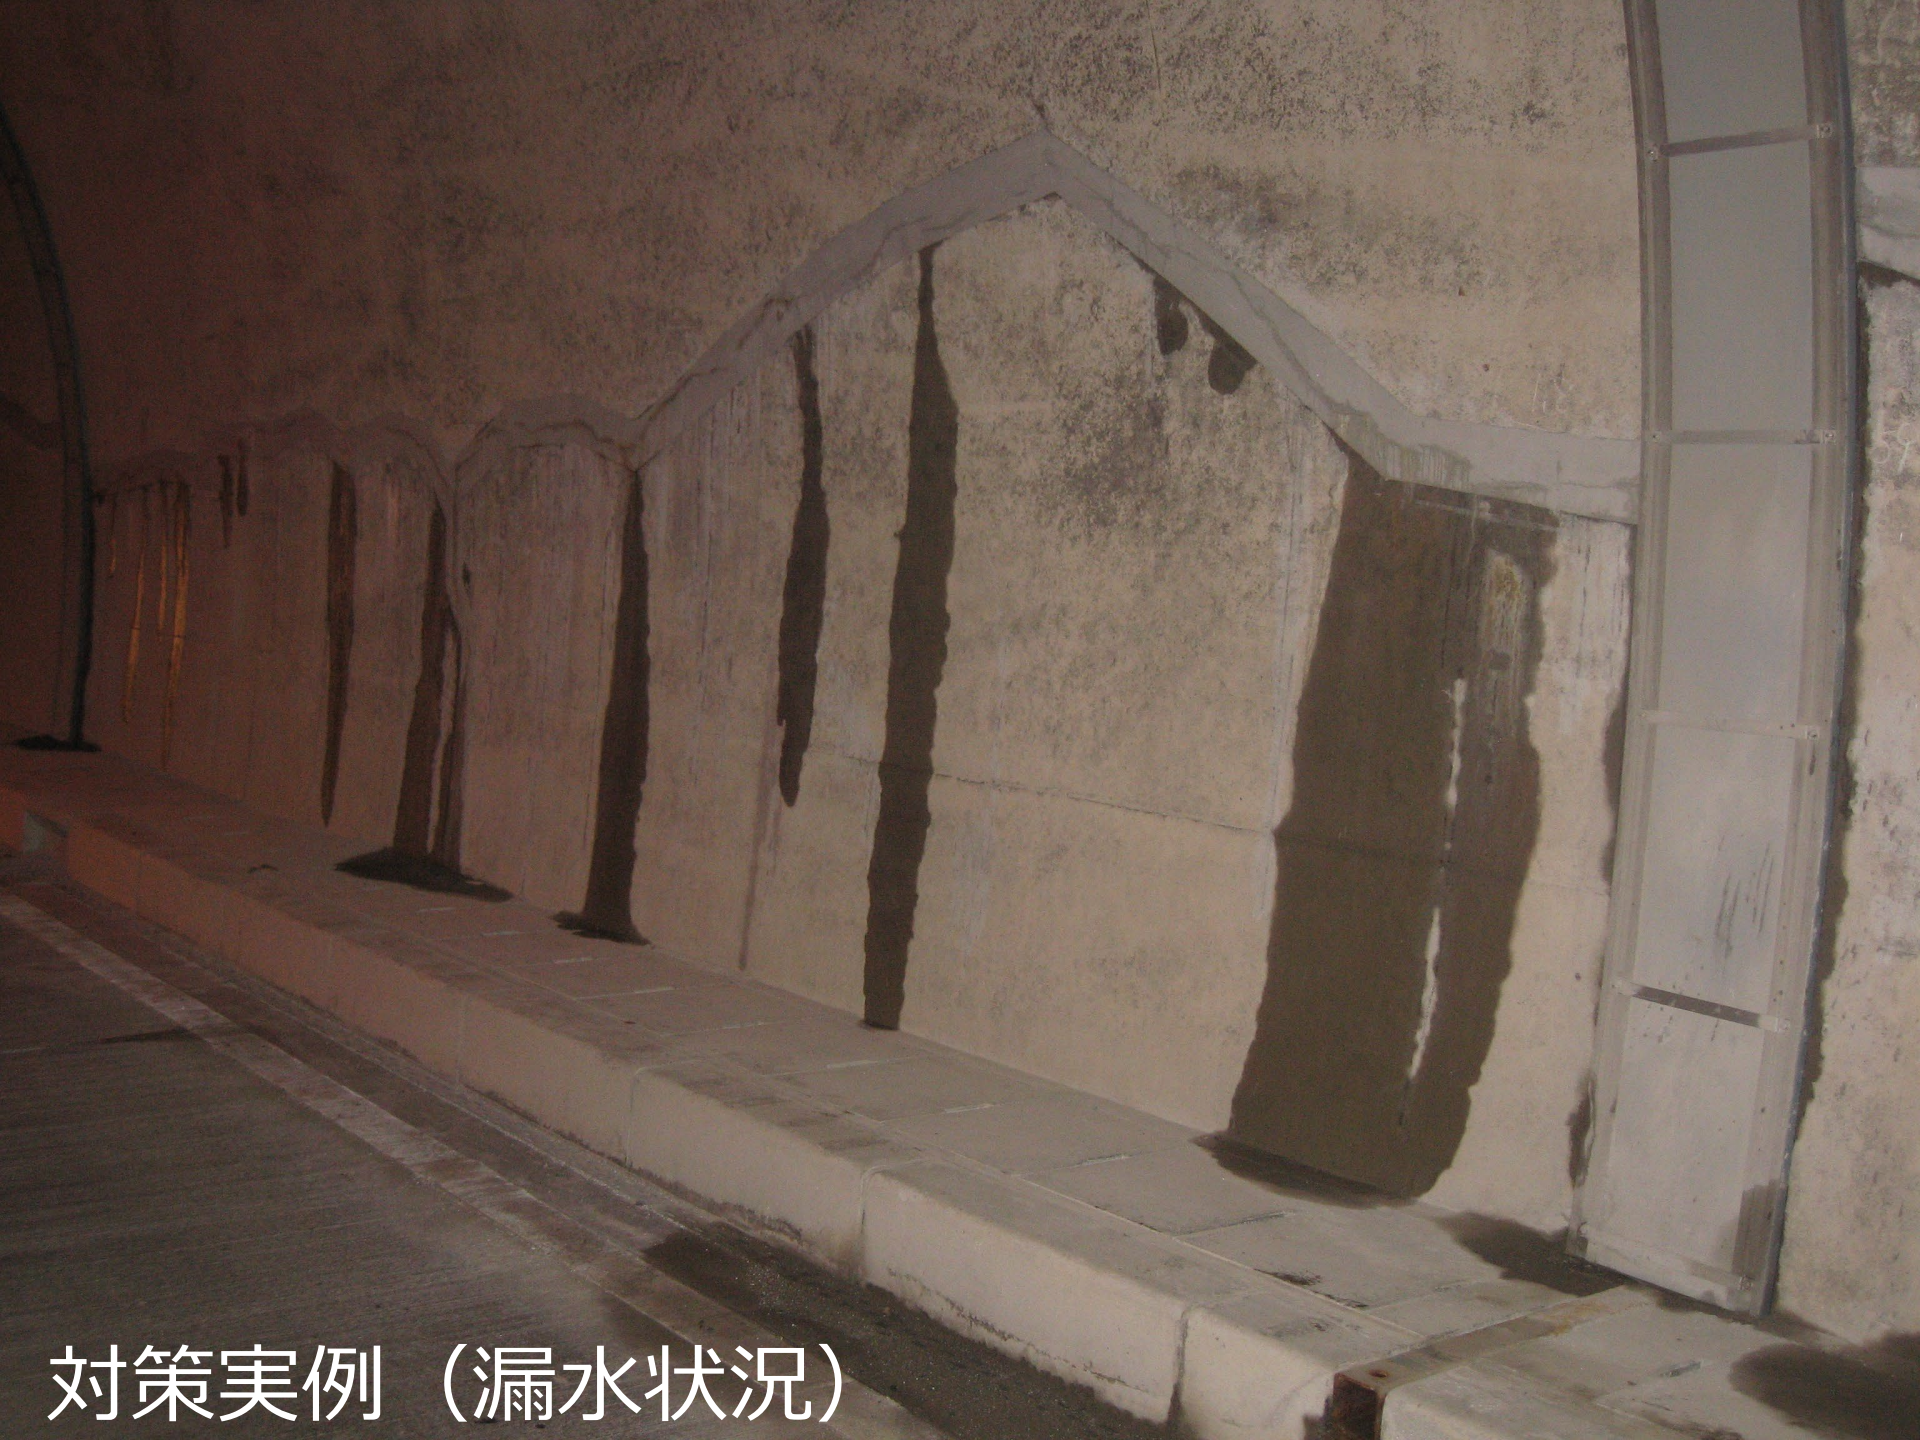
対策实例（漏水状况）

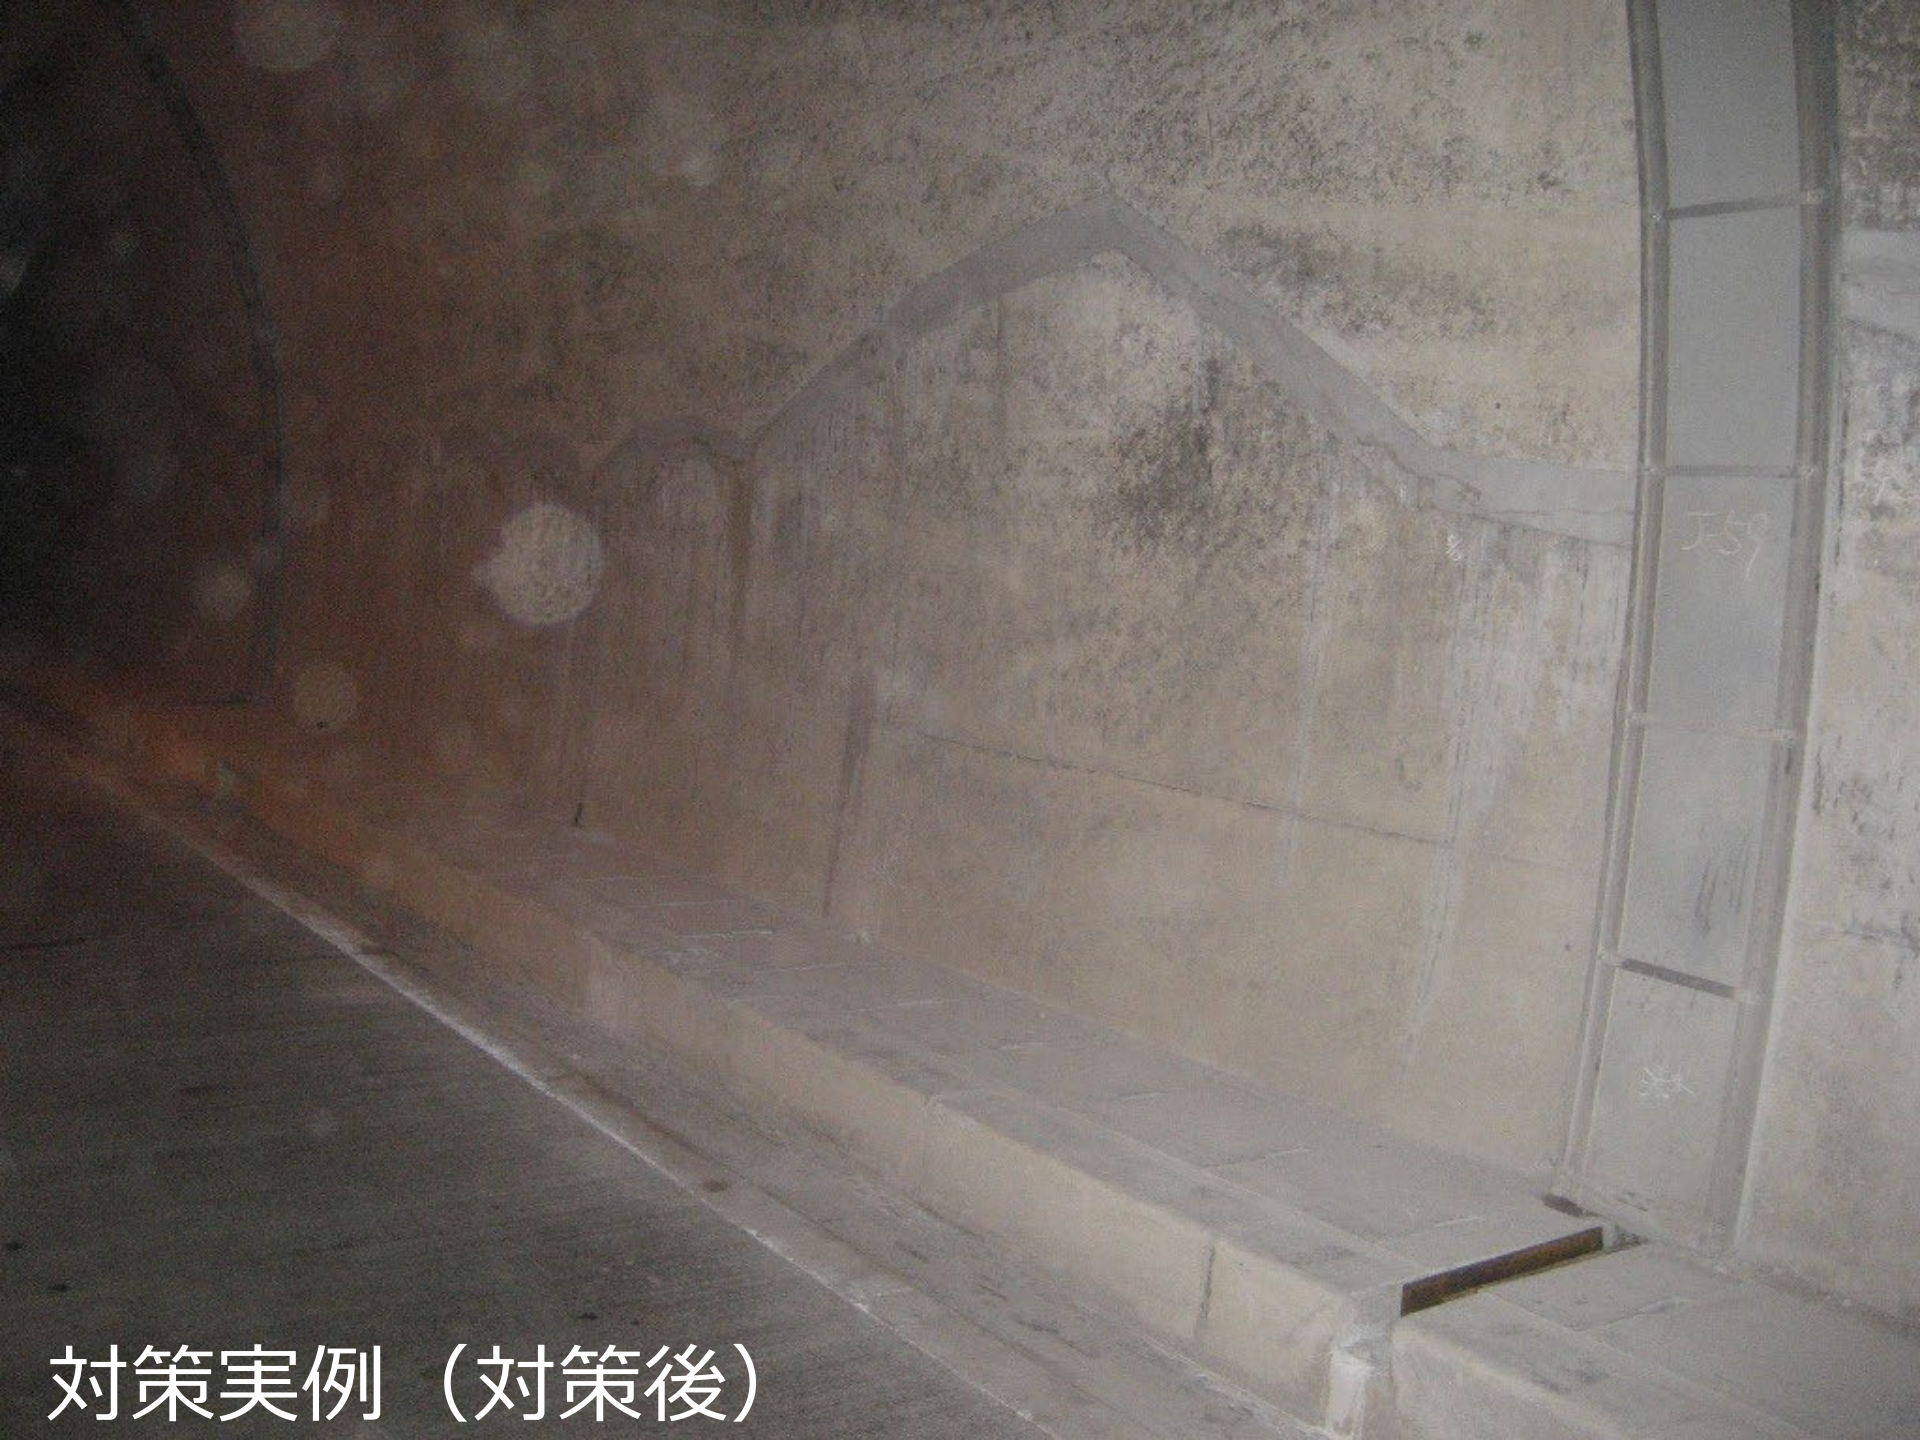
対策实例 (対策後)
