支承防食工法（透ける沓）

NETIS登録番号
掲載終了技術
TH-120011-A

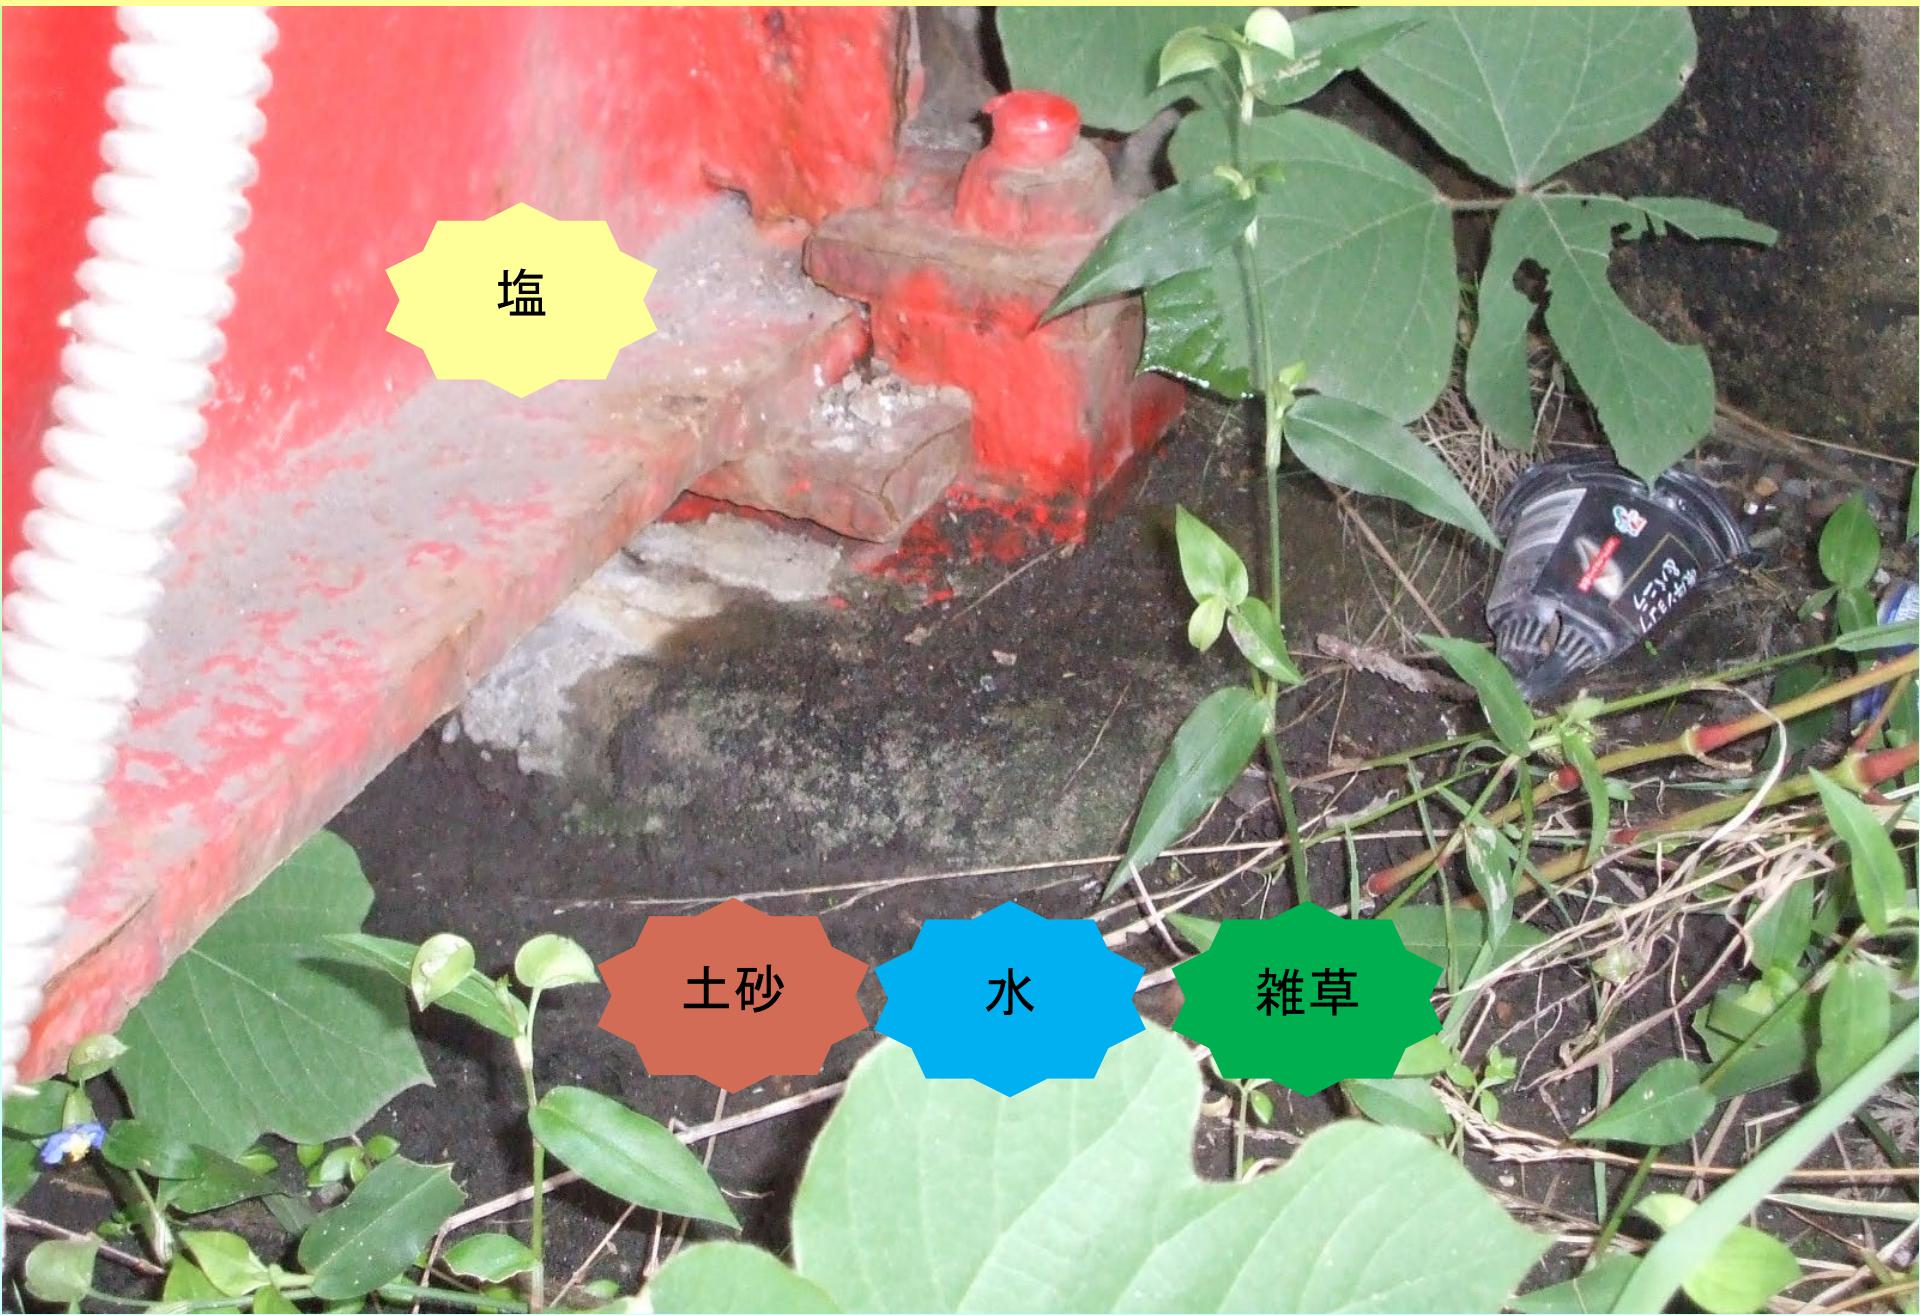
土砂堆積・漏水の例

- ・伸縮装置破損・不具合による漏水
- ・橋座面での雨水や土砂の堆積
- ・飛来塩分による塩化物の堆積

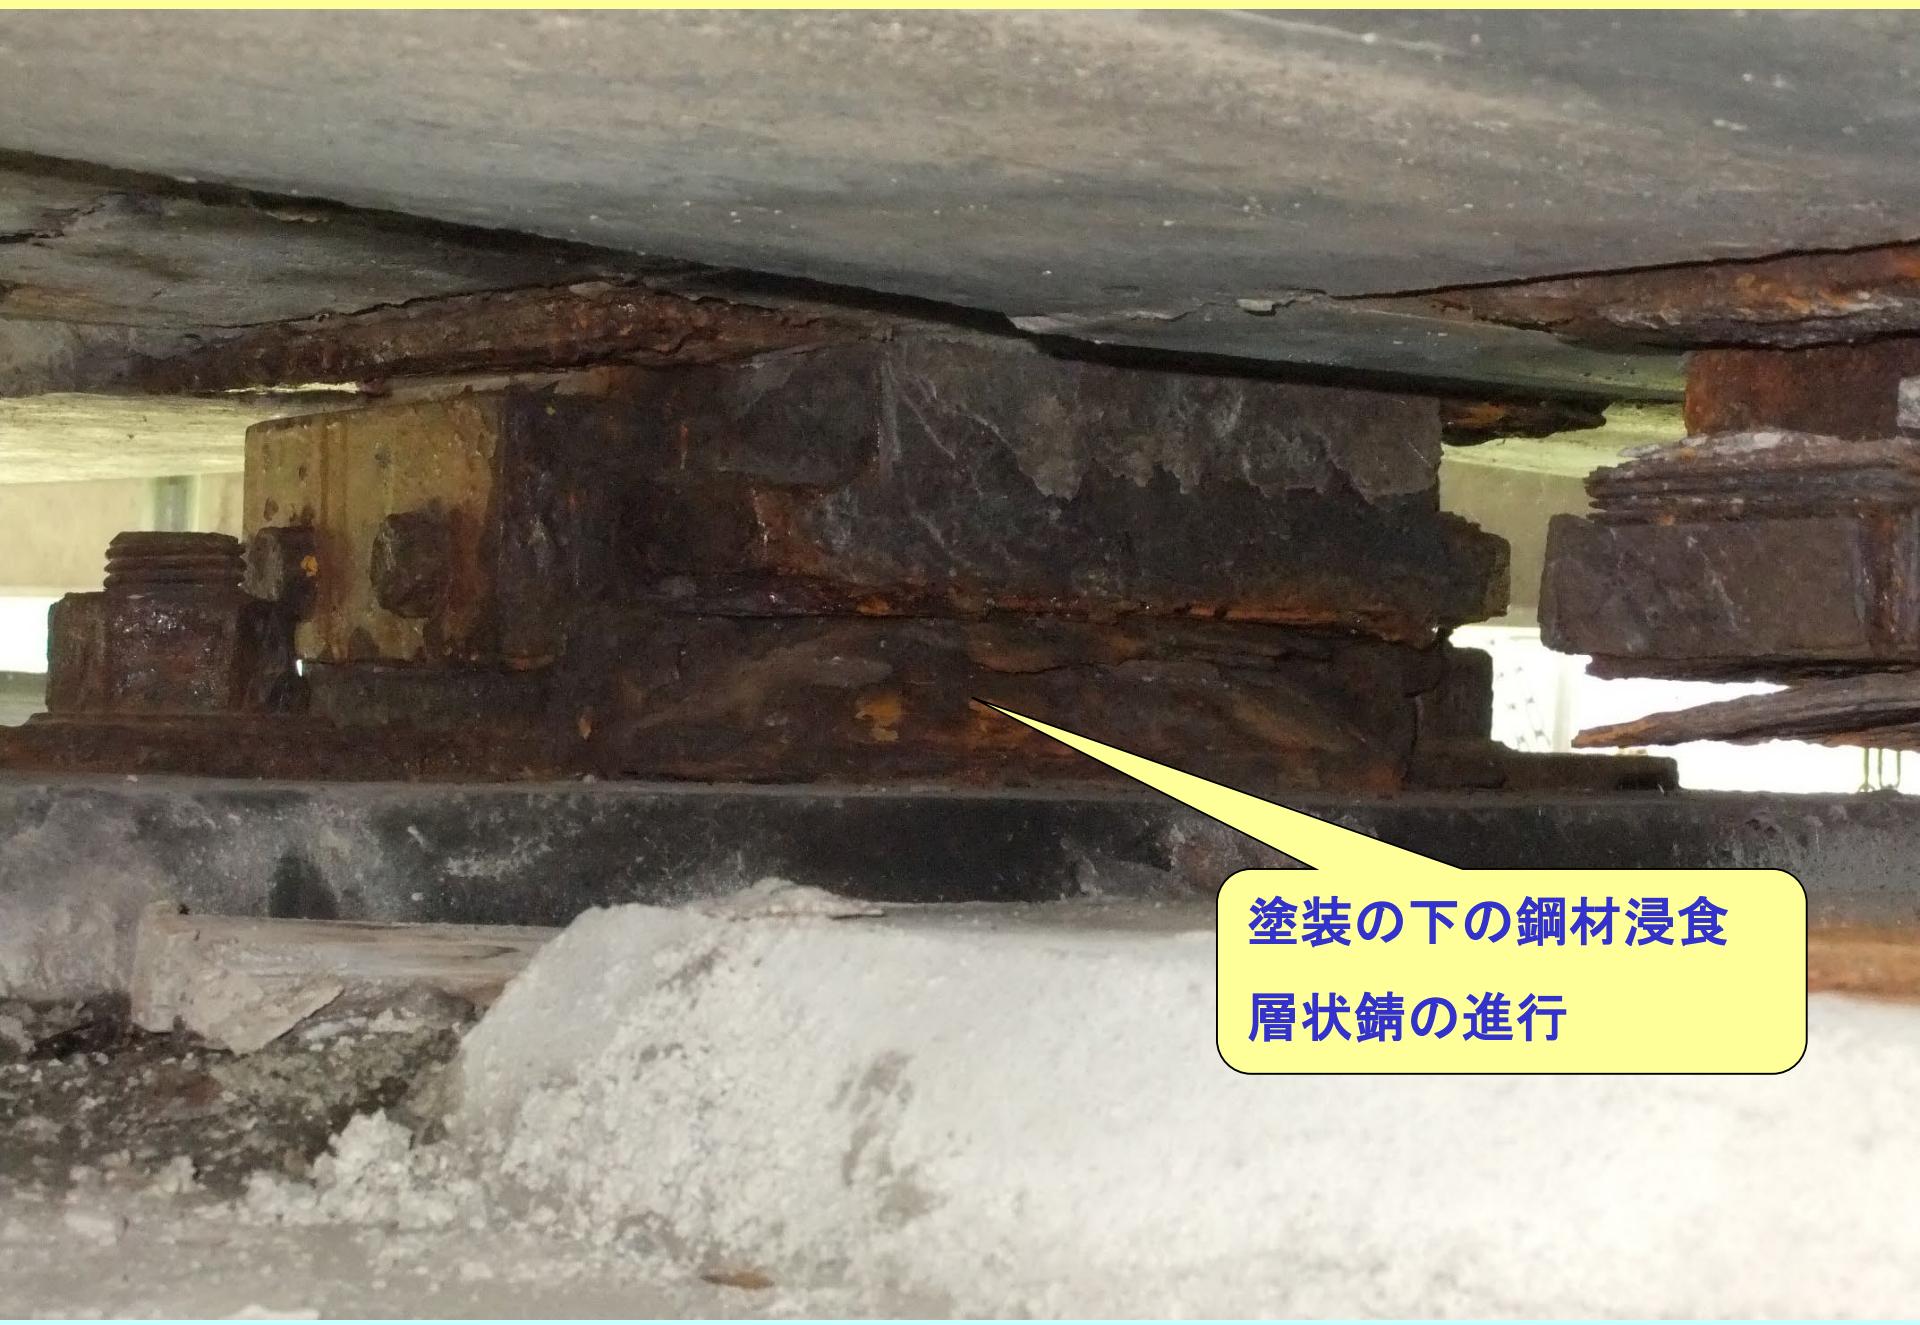
素地調整不足の例

- ・素地調整不足による残存鏽
- ・被覆材の塗漏れ

塗装の下の鋼材浸食
層状錆の進行

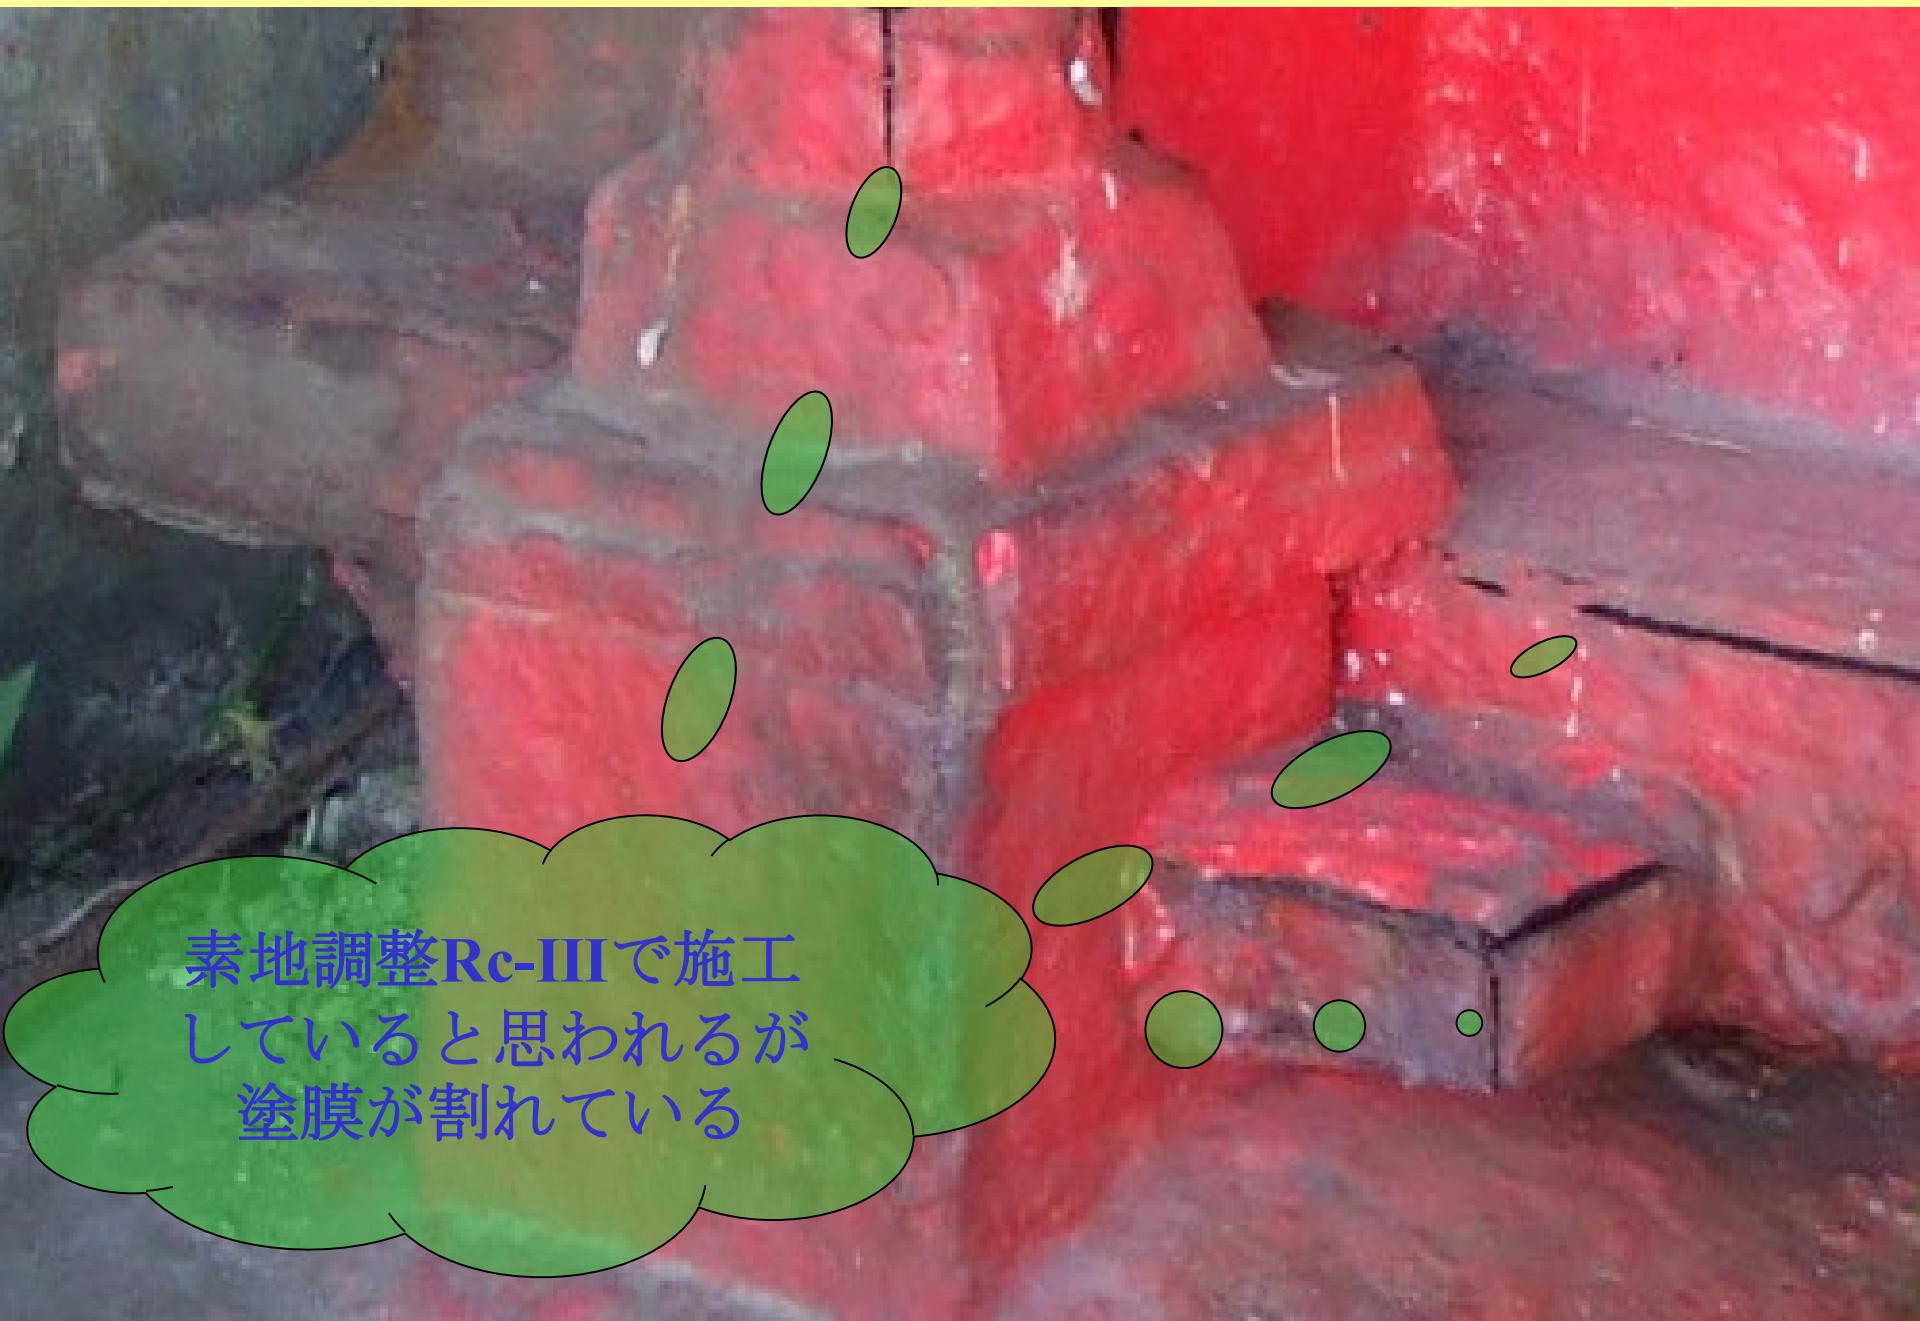
塗装塗替え後の不具合例

素地調整Rc-IIIで施工
していると思われるが
塗膜が割れている

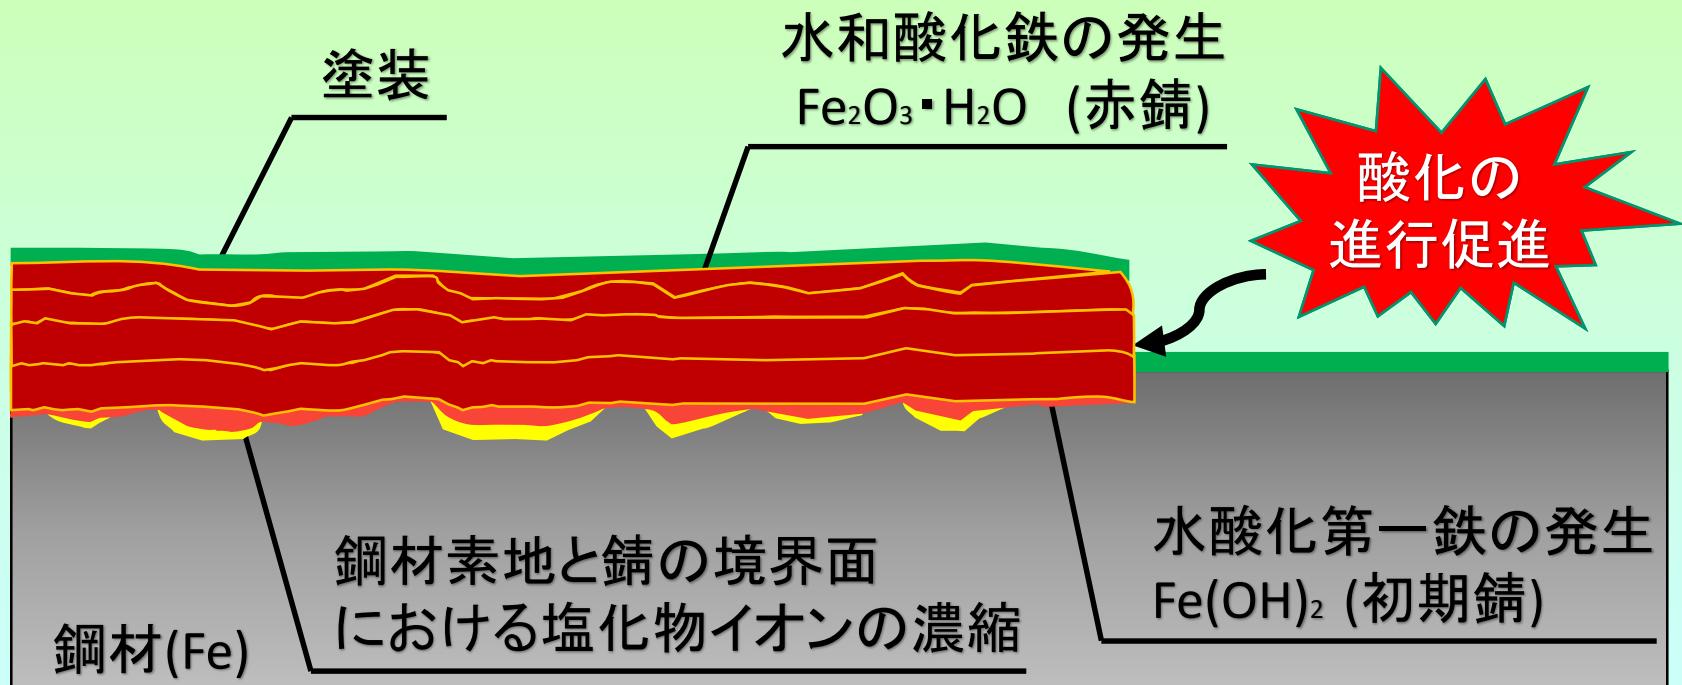
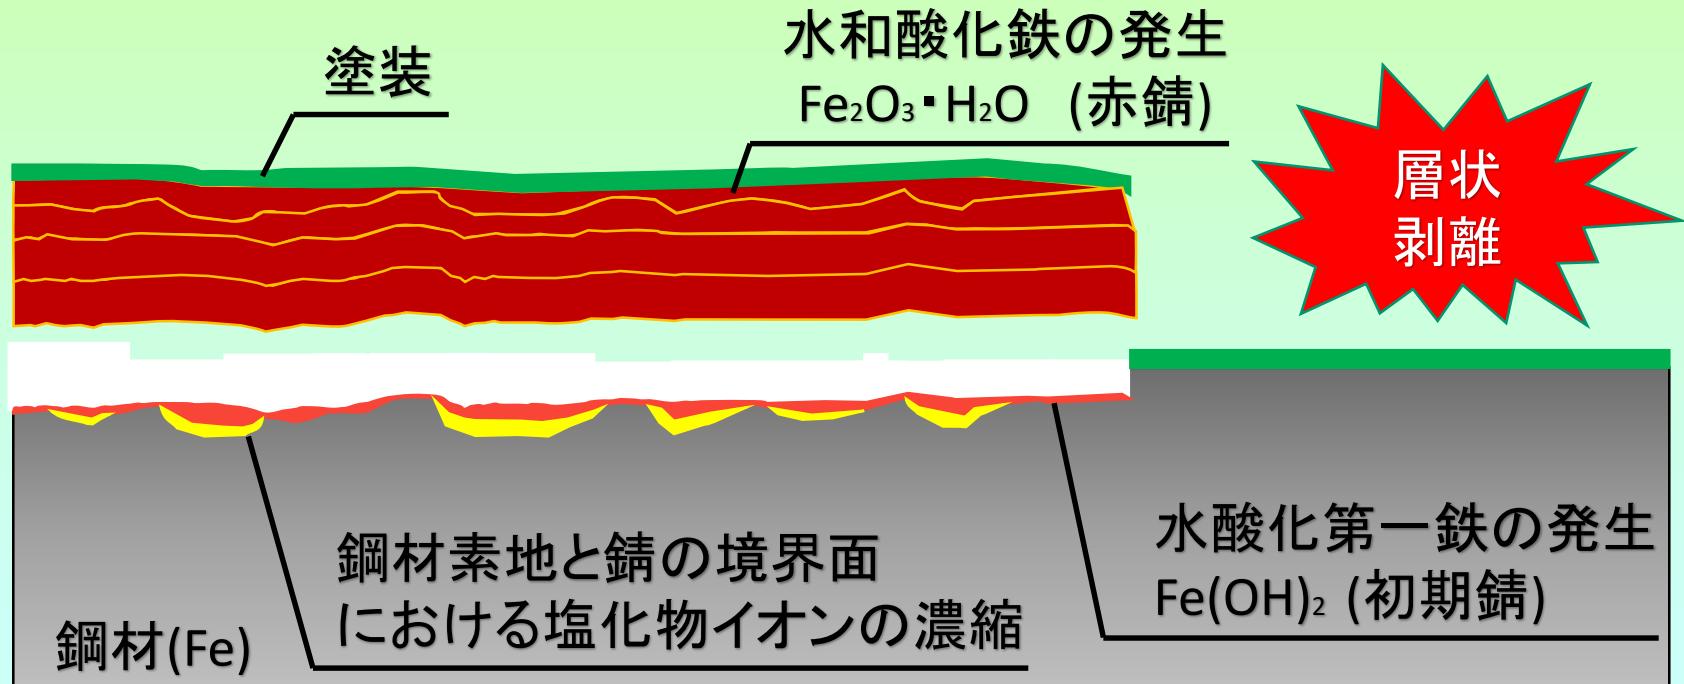
鏽の発生メカニズム

層状剥離鉄

鋼材素地と鉄の境界面
における塩化物イオンの
濃縮

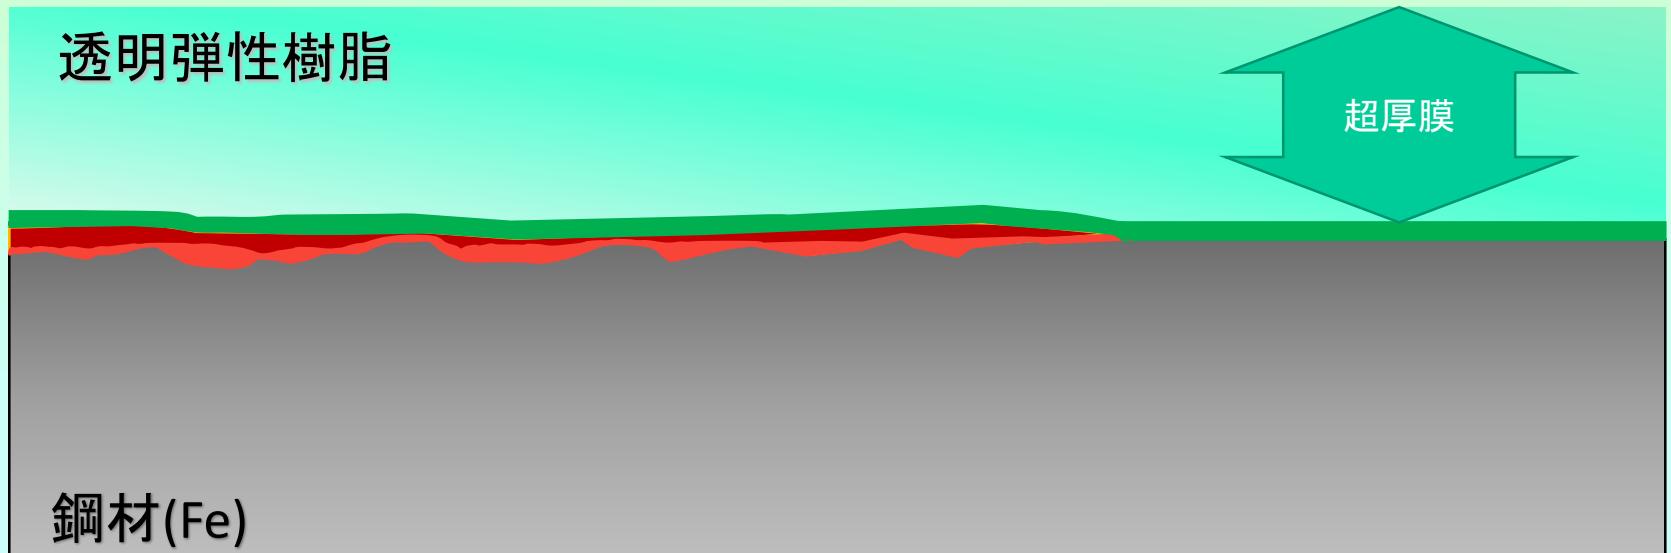
鏽除去困難
↓
薄膜での被覆では防食効果小
↓
超厚膜での被覆で長期防食

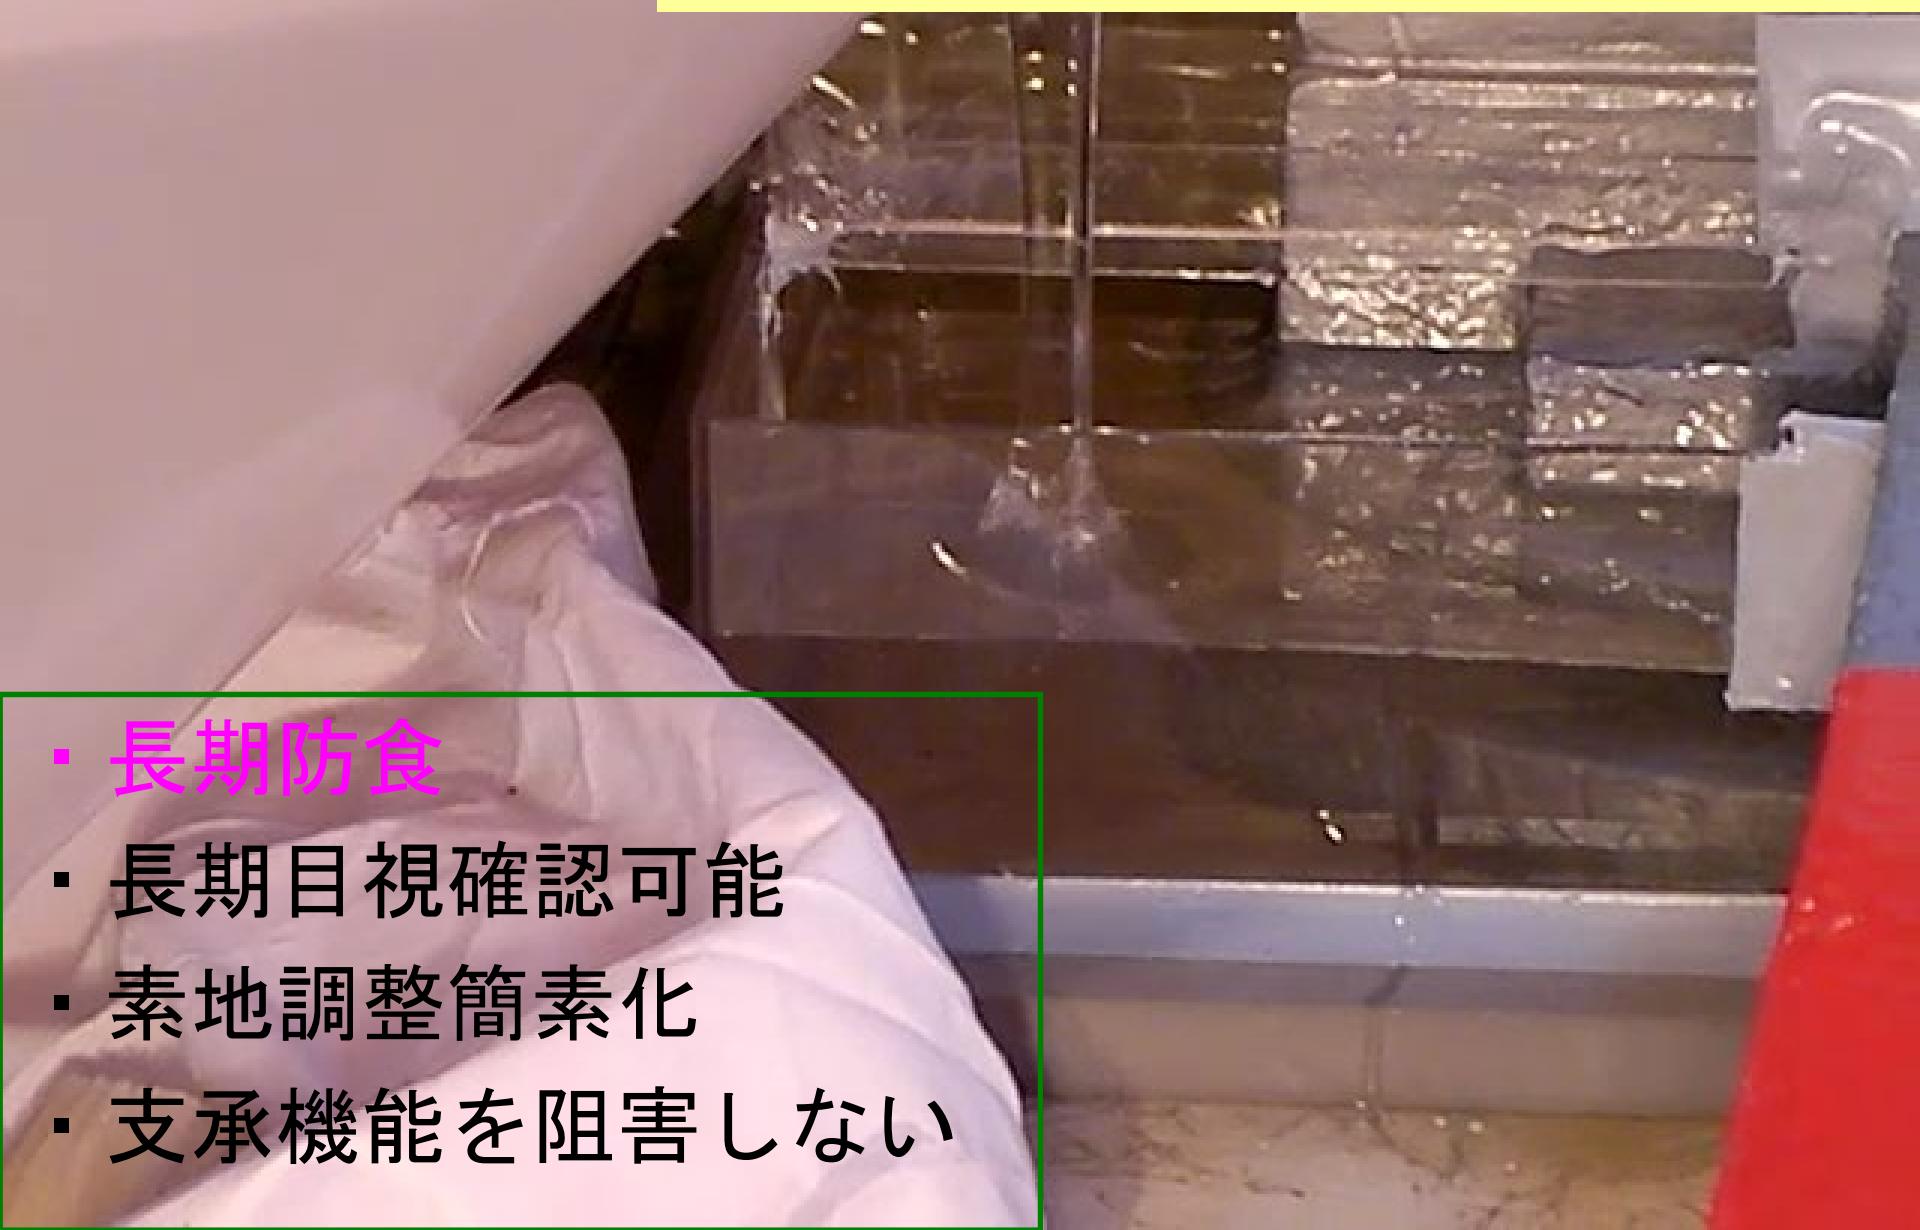
新技术開発の効果 硬化前は流動に優れた隙間充填性
硬化密着後は腐食因子を完全遮断

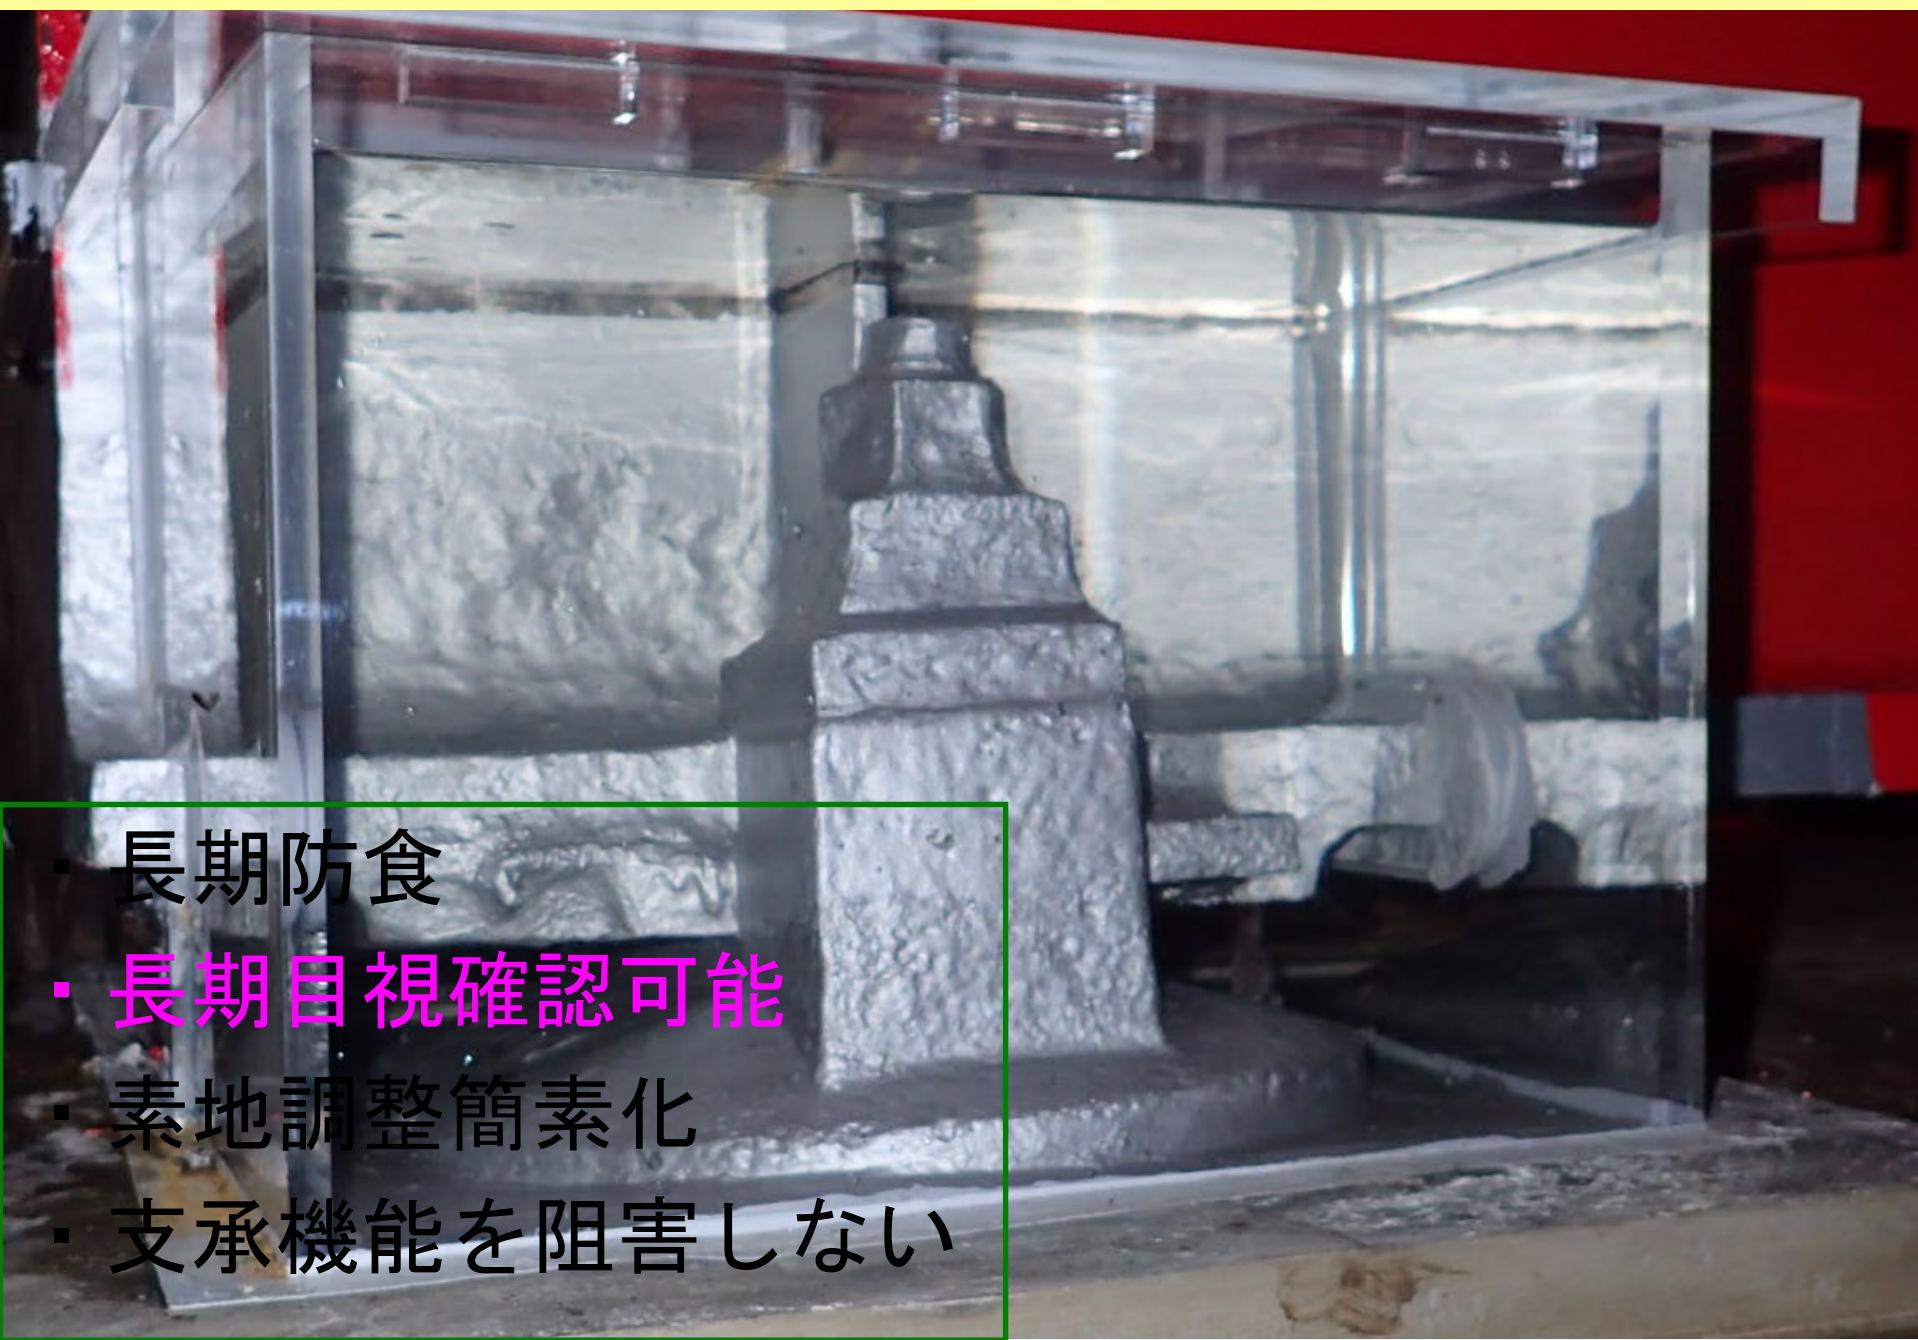
新技術開発の効果 維持管理時における視認性

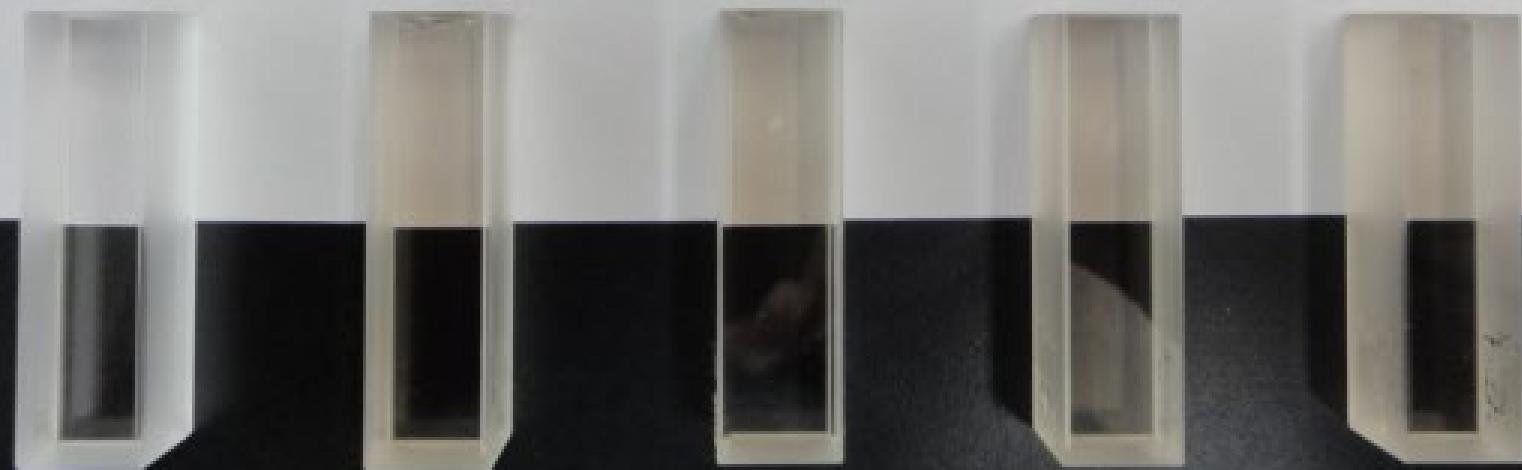
新技術開発の効果 透明度保持率の確認

超促進耐候性試験結果 (メタルハライドランプ SUV-W151)

照射前 100 時間 200 時間 300 時間 400 時間

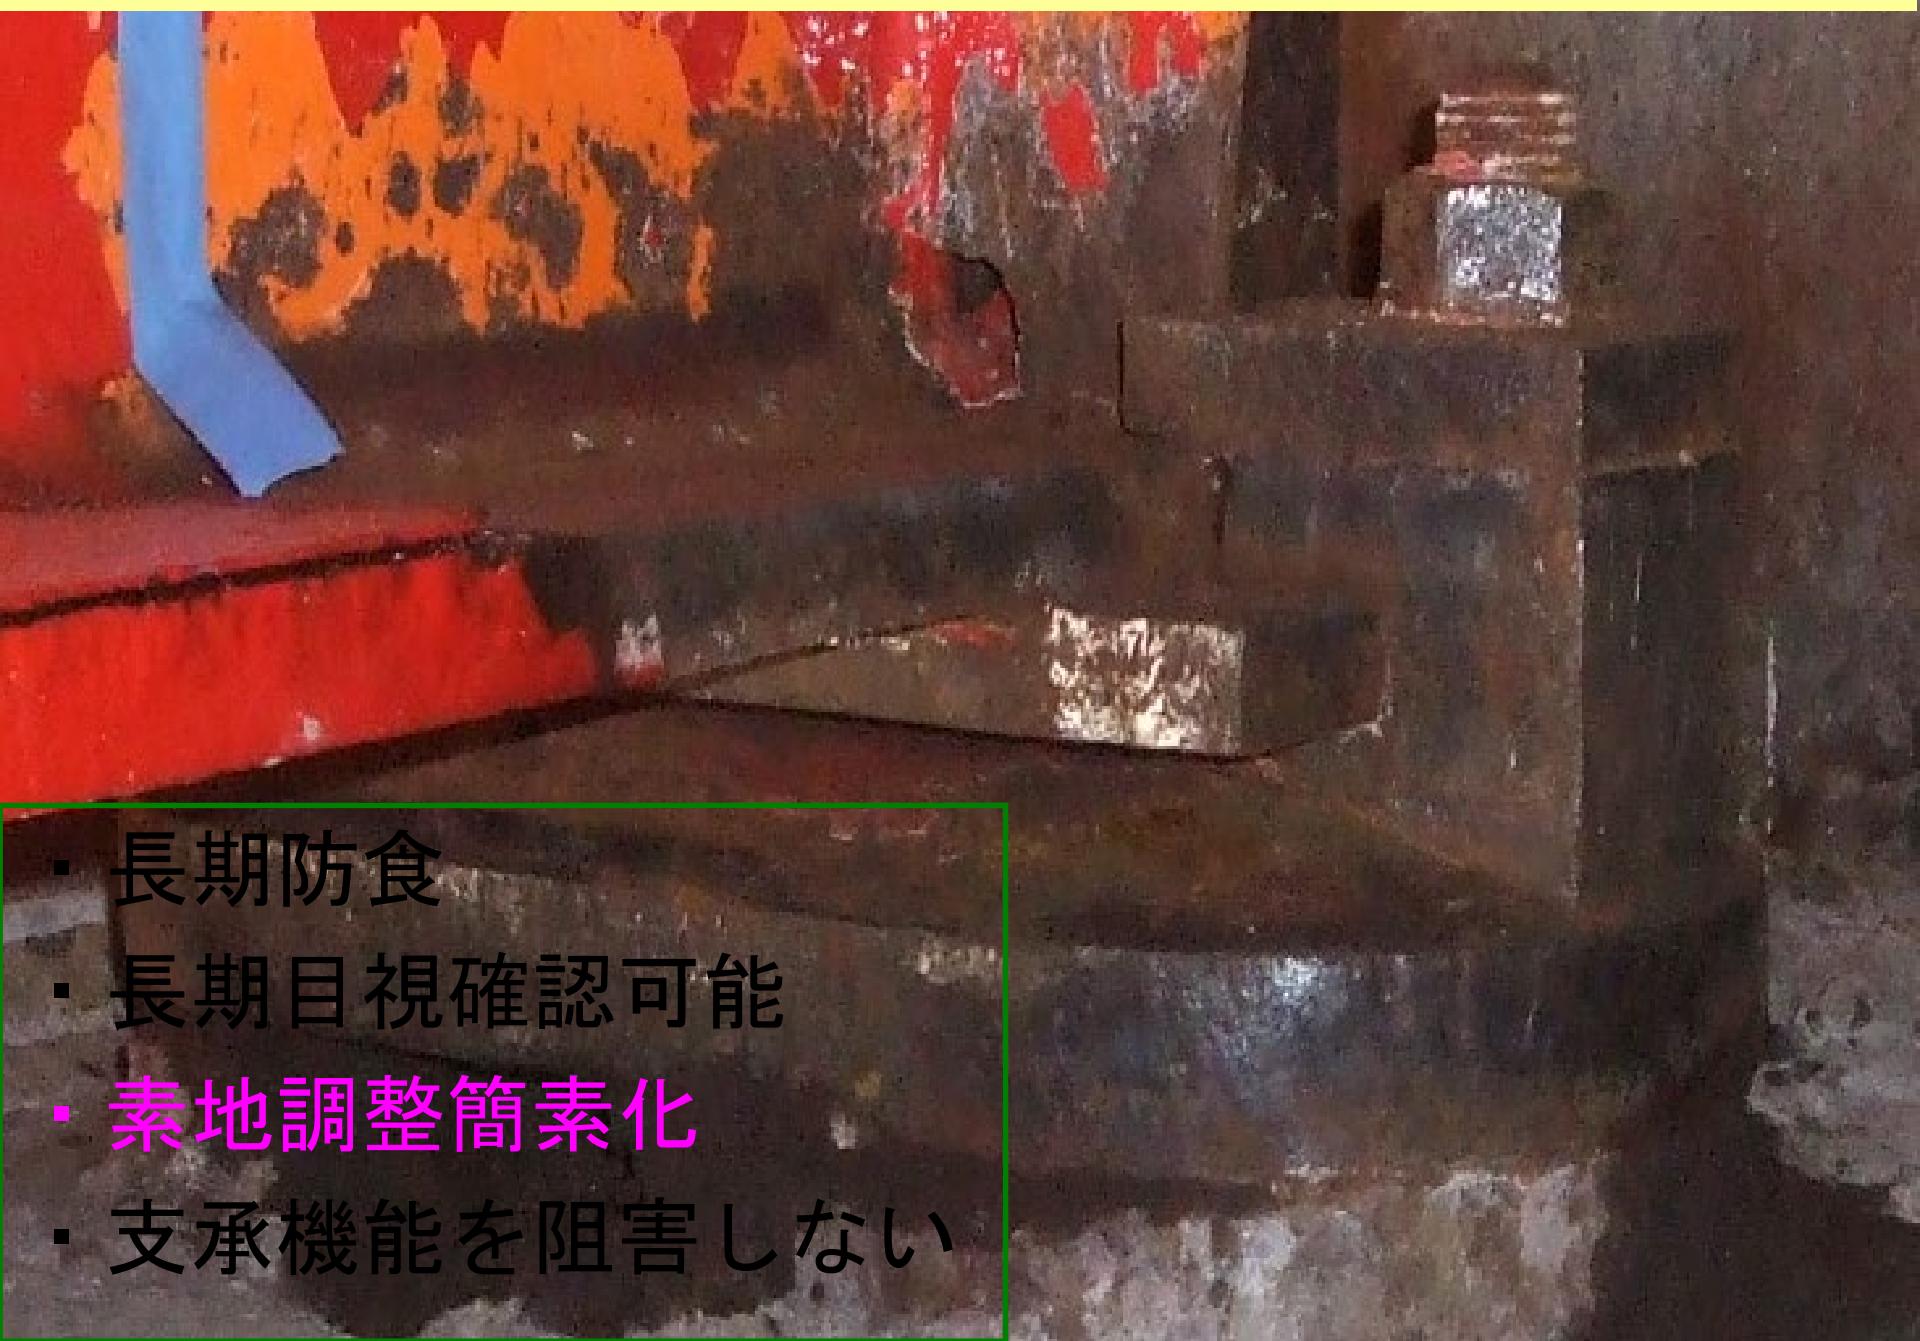
新技術開発の効果 素地調整 3種

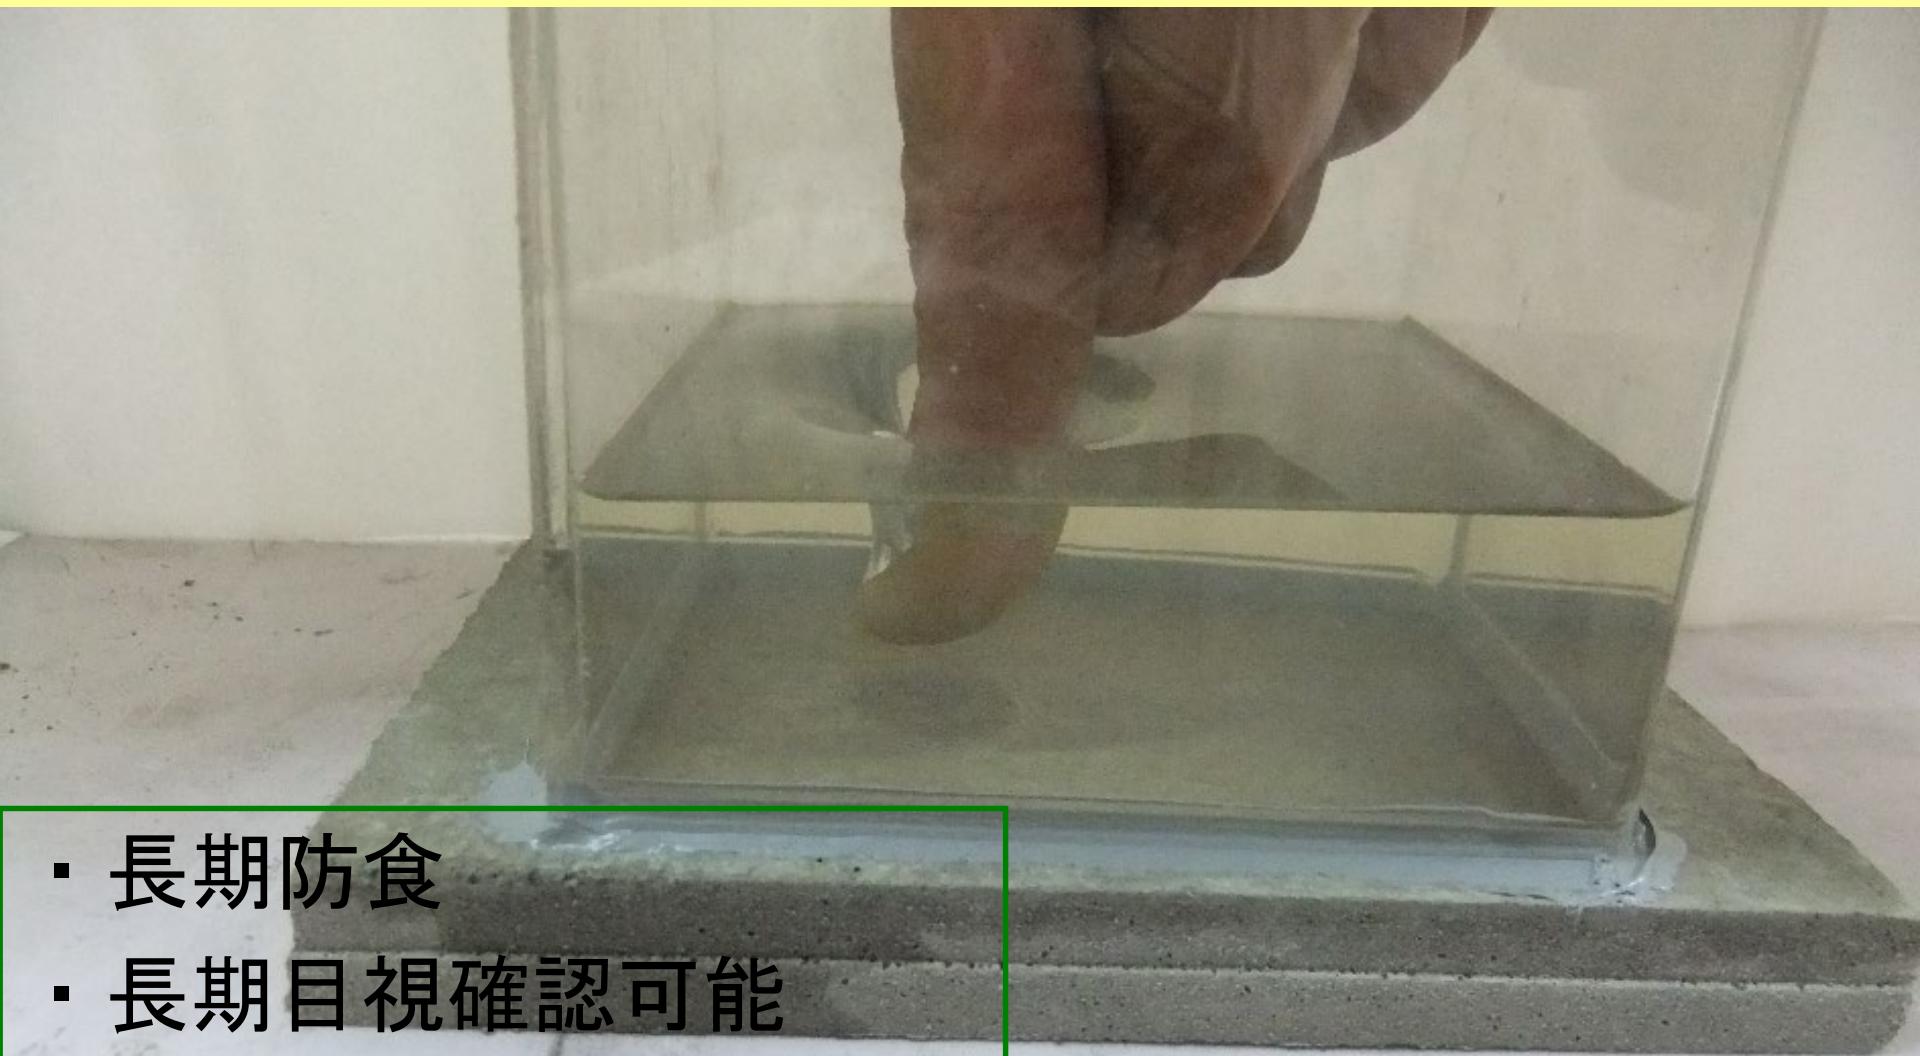
新技術開発の効果 支承の機能を阻害しない柔らかさ

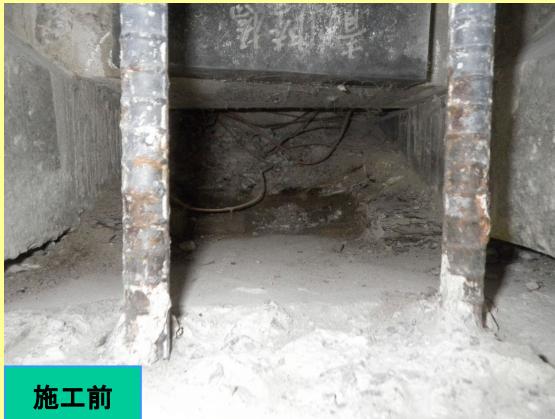
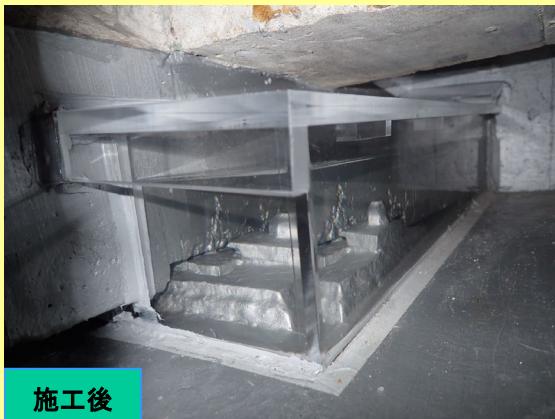
支承高さが低い支承

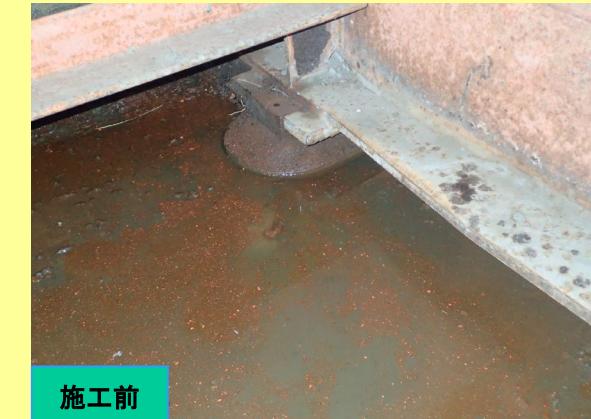
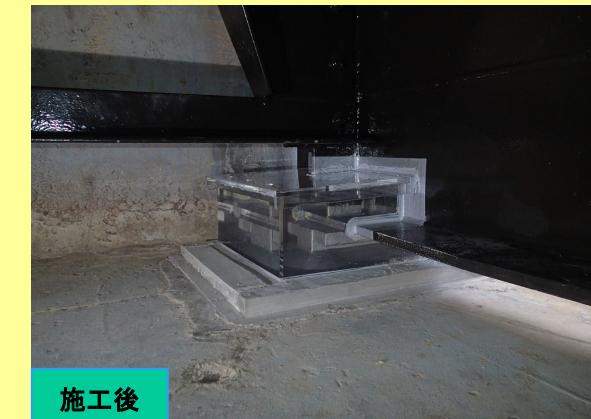
滯水する橋座での支承

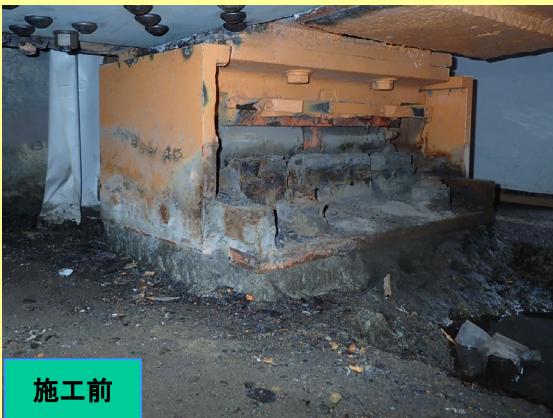
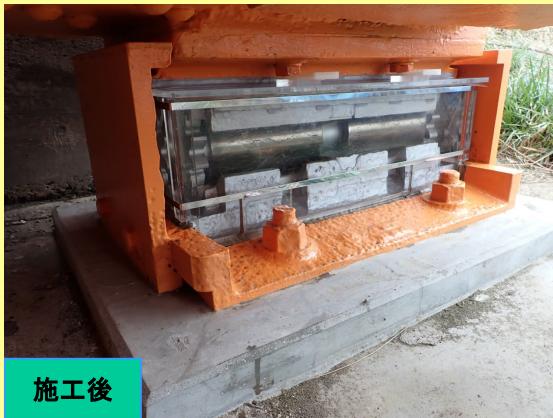
1 本ローラー支承

施工前

施工後

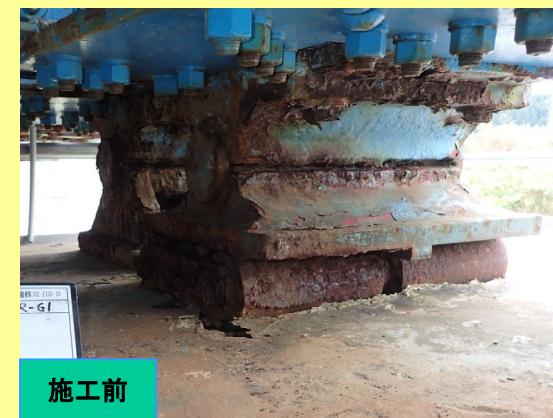
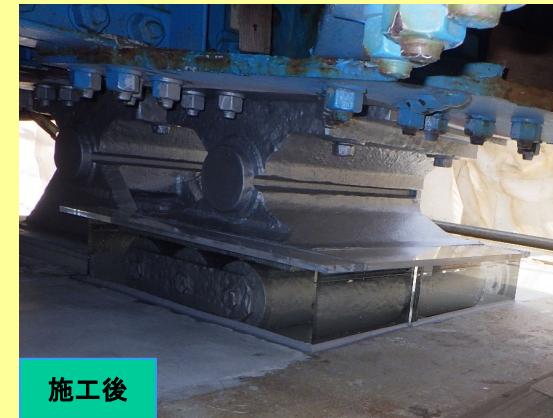
複数ローラー支承

施工前

施工後
