支承防食工法（透ける沓）

NETIS登録番号
掲載終了技術
TH-120011-A

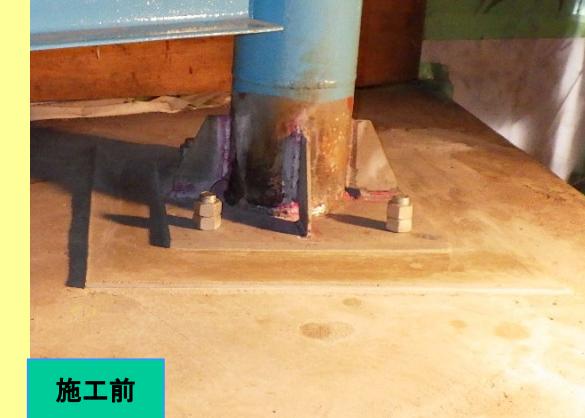
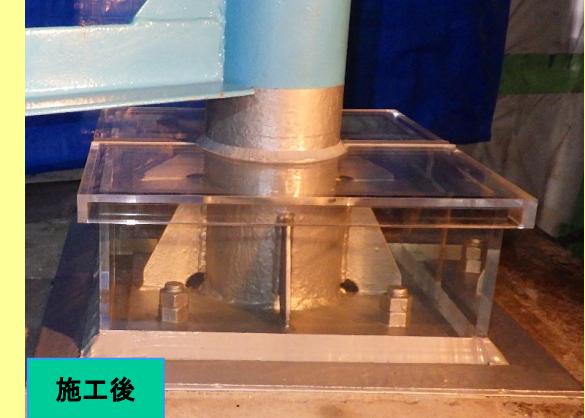
柱基部（ボルト保護）

施工前

施工後
