EE東北' 23  
2023年6月7日

# 蛍光X線分析装置による コンクリートの塩分濃度測定

国土防災技術株式会社 営業本部法人営業部 企画広報課  
吉井 彩香

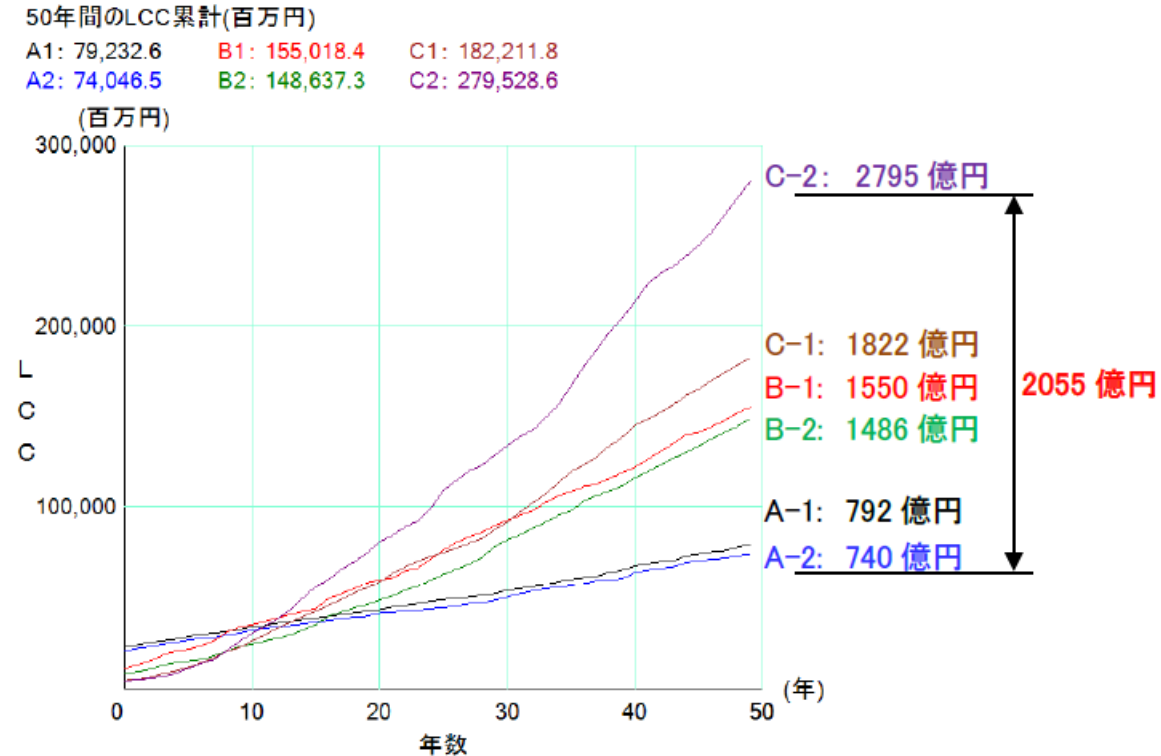
青森県が管理するAグループ橋梁の  
ライフサイクルコストシミュレーション結果  
LCCグラフ

劣化・損傷を早期発見し「予防保全」を行った場合、青森県の例では今後50年  
間で必要になる維持管理費用が最大2,055億円削減可能と試算

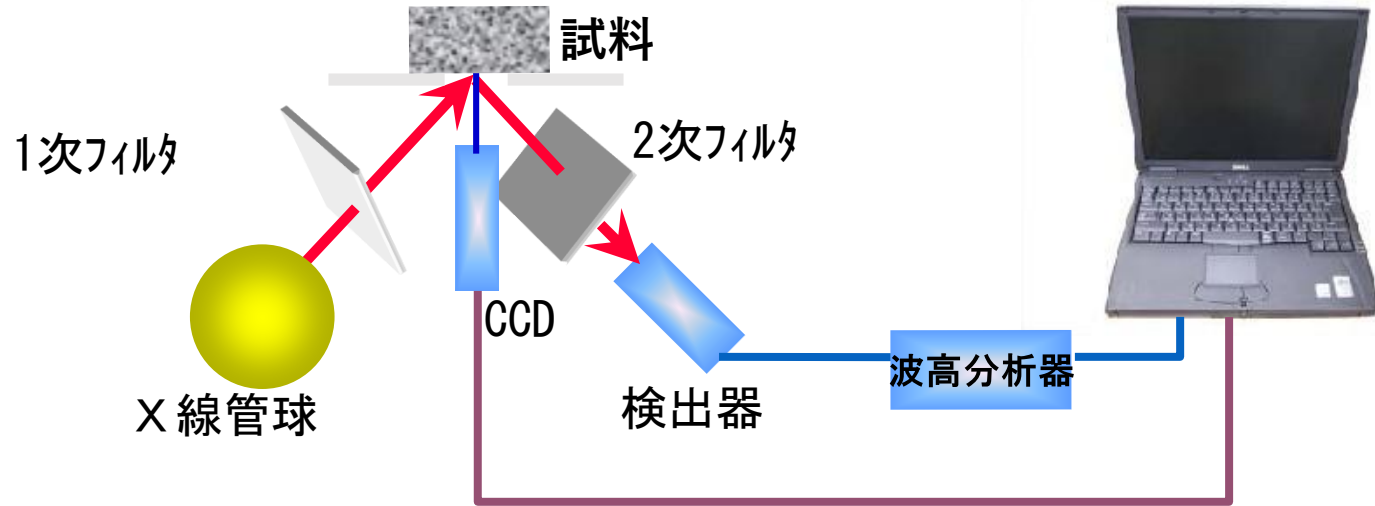
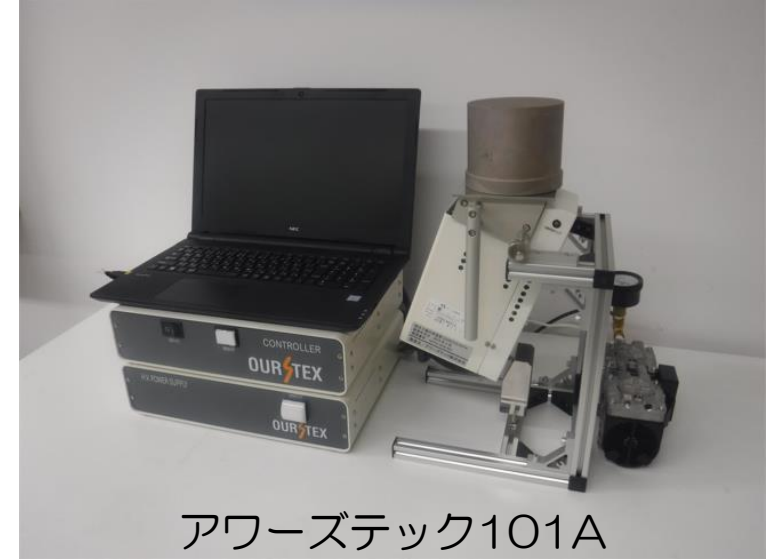
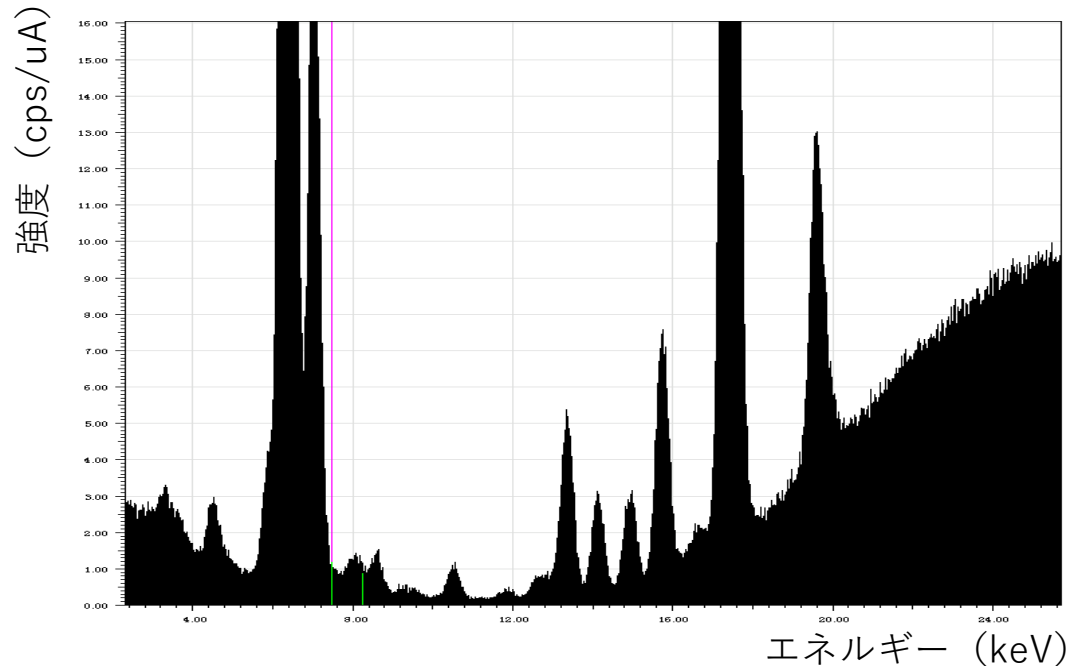
管球から発生するX線を試料に照射すると、元素ごとに固有のエネルギーの蛍光X線が発生

左のようなスペクトルが得られ、ピークのあるエネルギー位置から元素を定性

ピークのおおきさ（蛍光X線の強度）から元素を定量

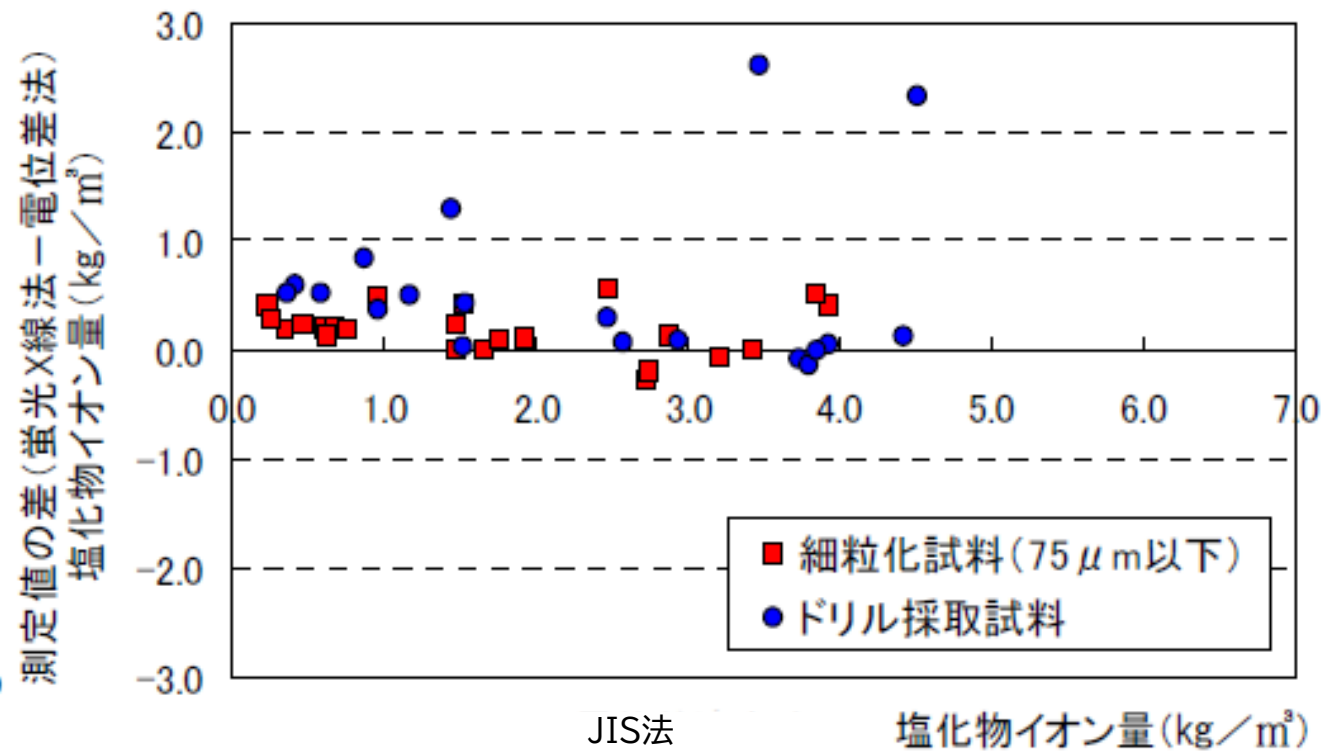
### ② 分析精度の検討

「蛍光X線分析装置を用いた塩化物イオン量の測定について」 (東田ら、土木学会第65回年次学術講演会) より

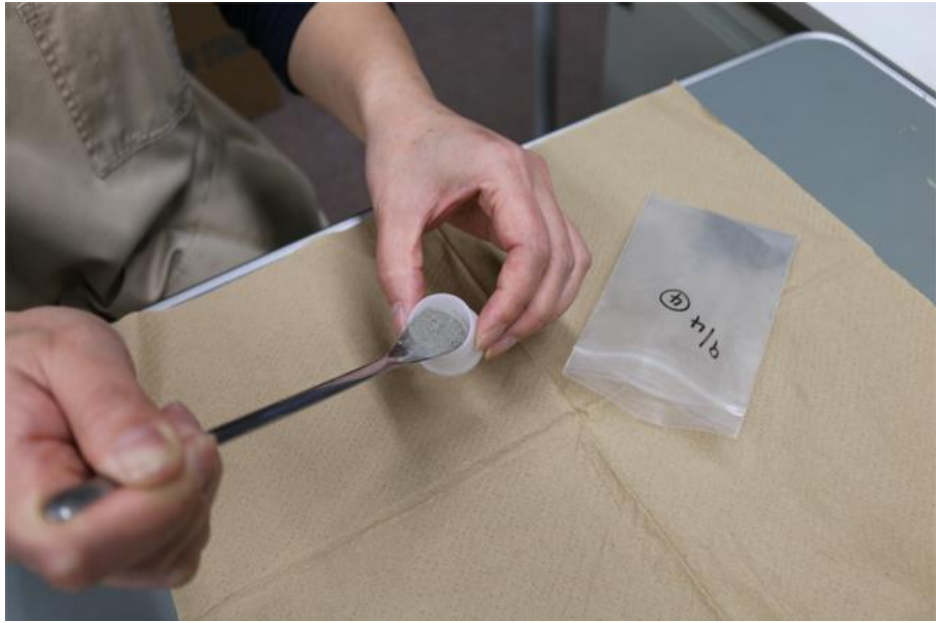
サンプルが粗粒

サンプルが微細

J I S 法：粒径によらず分析値は一定

蛍光X線法：粒径が荒いと分析することに値が変わり、再現性ない

サンプルカップを振るたびに  
測定面の組成が変わる

組成は均一で、サンプルカッ  
プを振っても変化なし

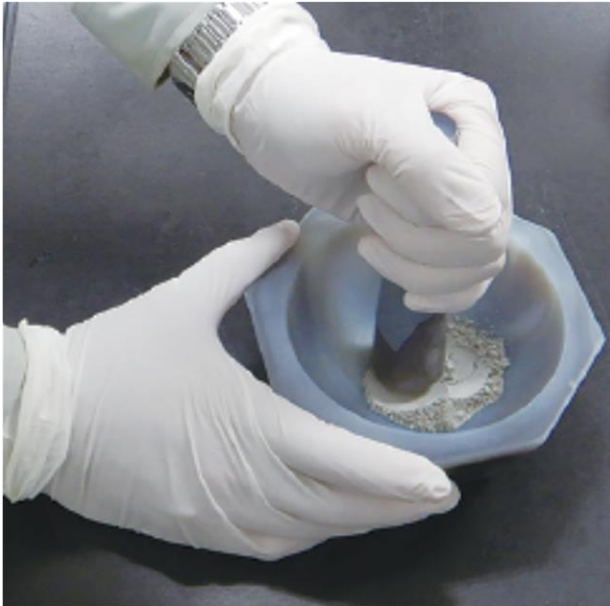
#### 手動粉碎

- ★非常に疲れる・・・
- ★時間もかかる・・・
- ※30～60min/検体

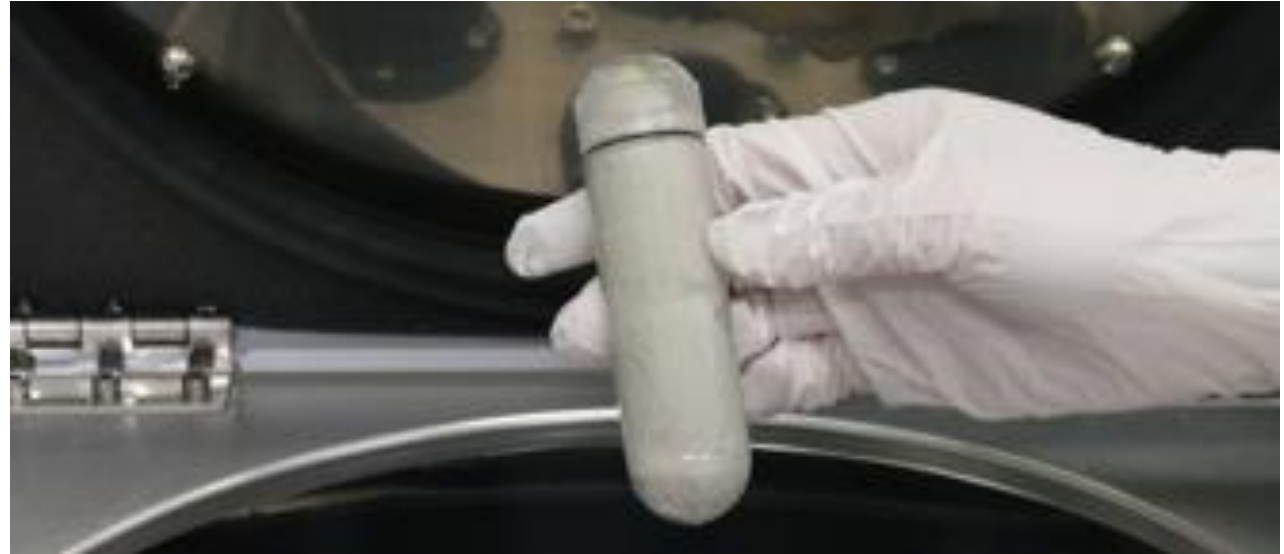
#### 本技術の独自粉碎法

- ☆粉碎時間は9minで6検体（1.5 min/検体）！
- ☆粉碎容器（樹脂製容器）が使い捨てで洗浄不要！
  - ※容器は試料を試験後に保管、JISの試験機関に送付時にも活用しています。

安価な使い捨て容器を使用可能な自動粉碎装置と蛍光X線分析装置を組み合わせたコンクリート構造物の塩化物イオン濃度計測方法として**特許取得完了！**

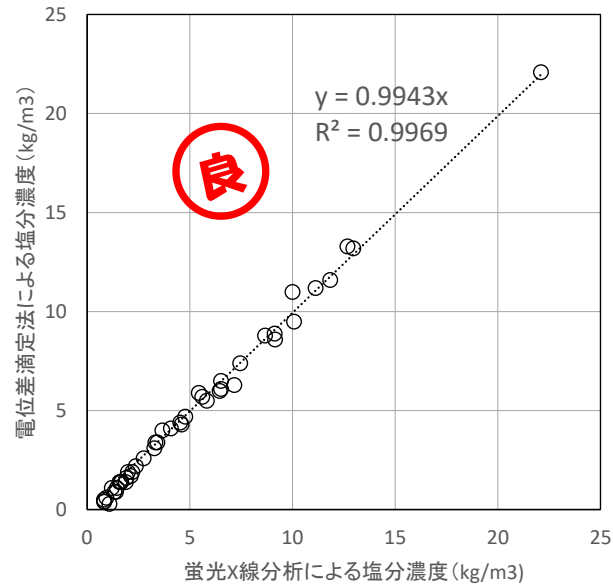
### 蛍光X線分析の精度確認

※検量線作成（精度管理を兼ねる）のため、全体数量の5%程度でJIS法分析も実施します。

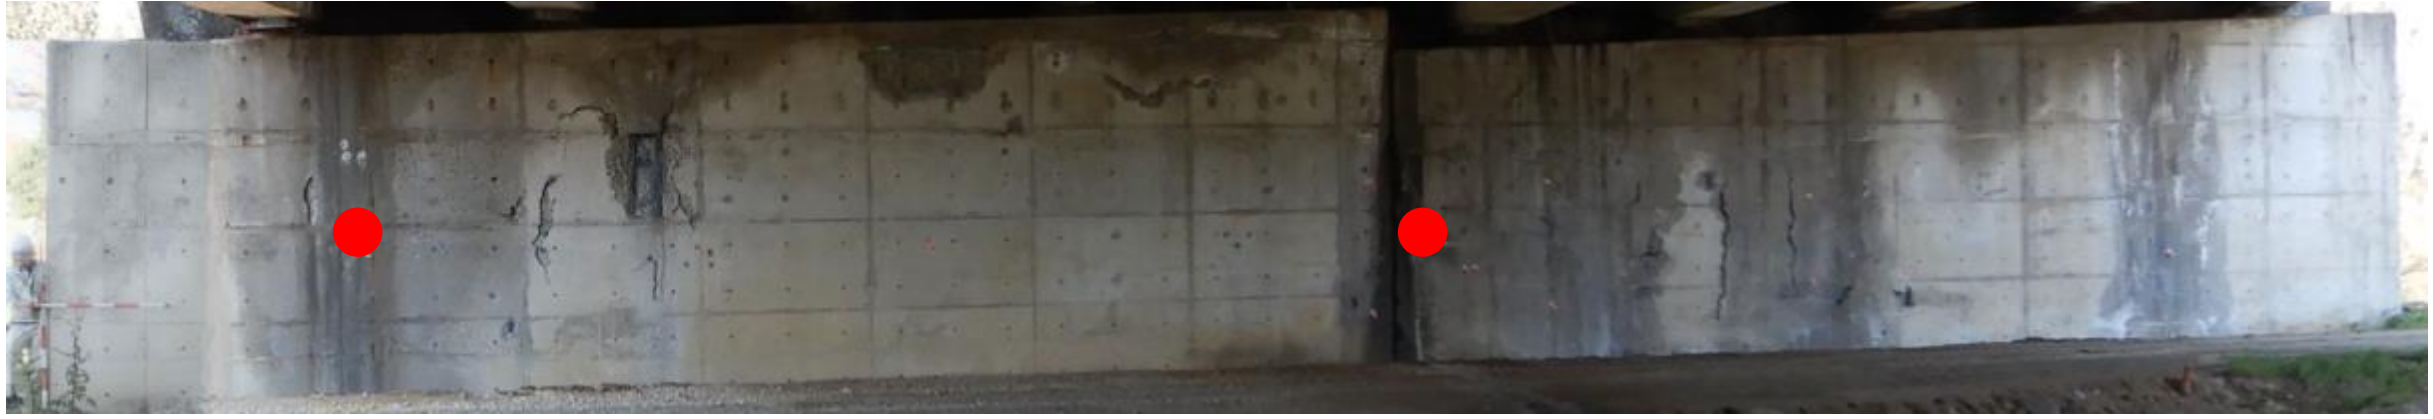
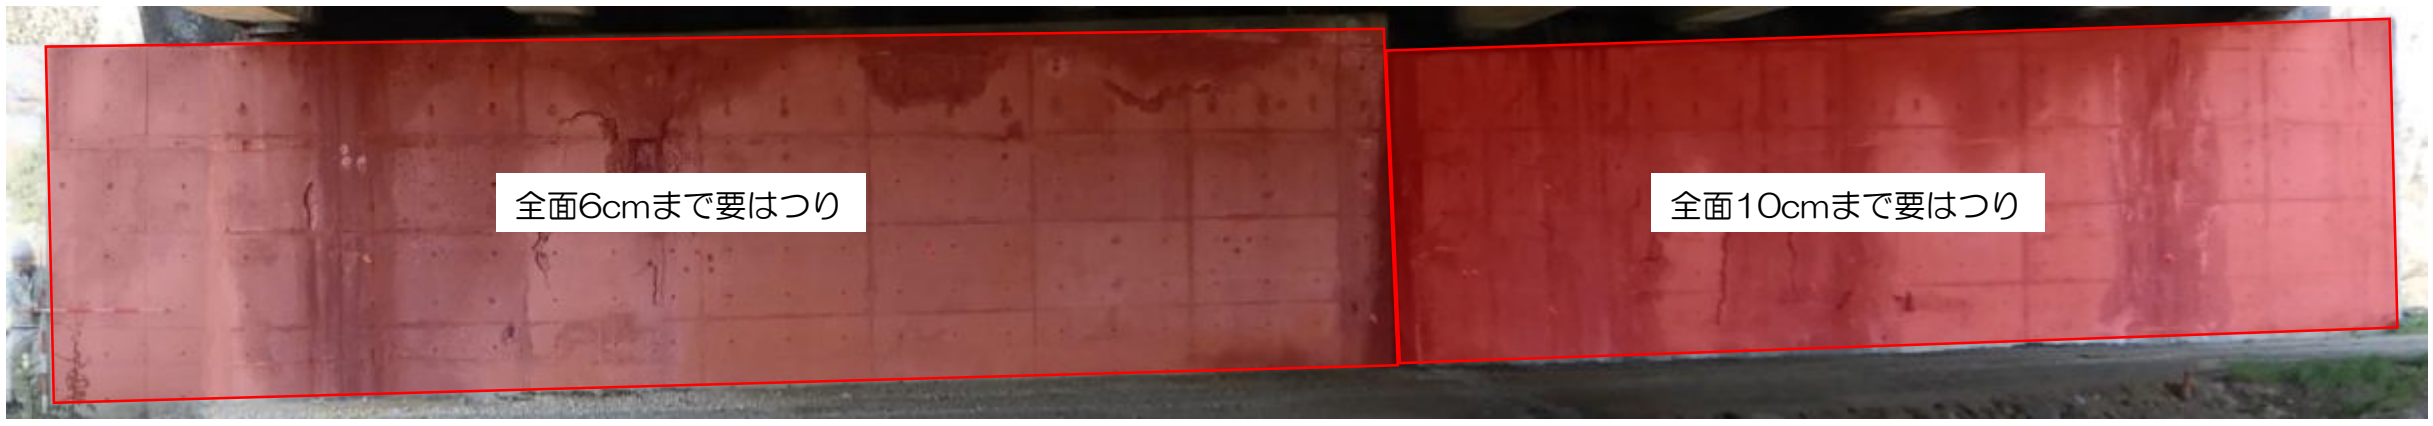
JIS法による塩分調査の場合・・・

●：調査箇所

費用&工程両面で調査地点を絞る必要がある ⇒ 最危険側の視点で調査地点を選定 ⇒ 過大な対策の実施

概算はつり量：4.7 m<sup>3</sup> ⇒ 施工費：9,400万円

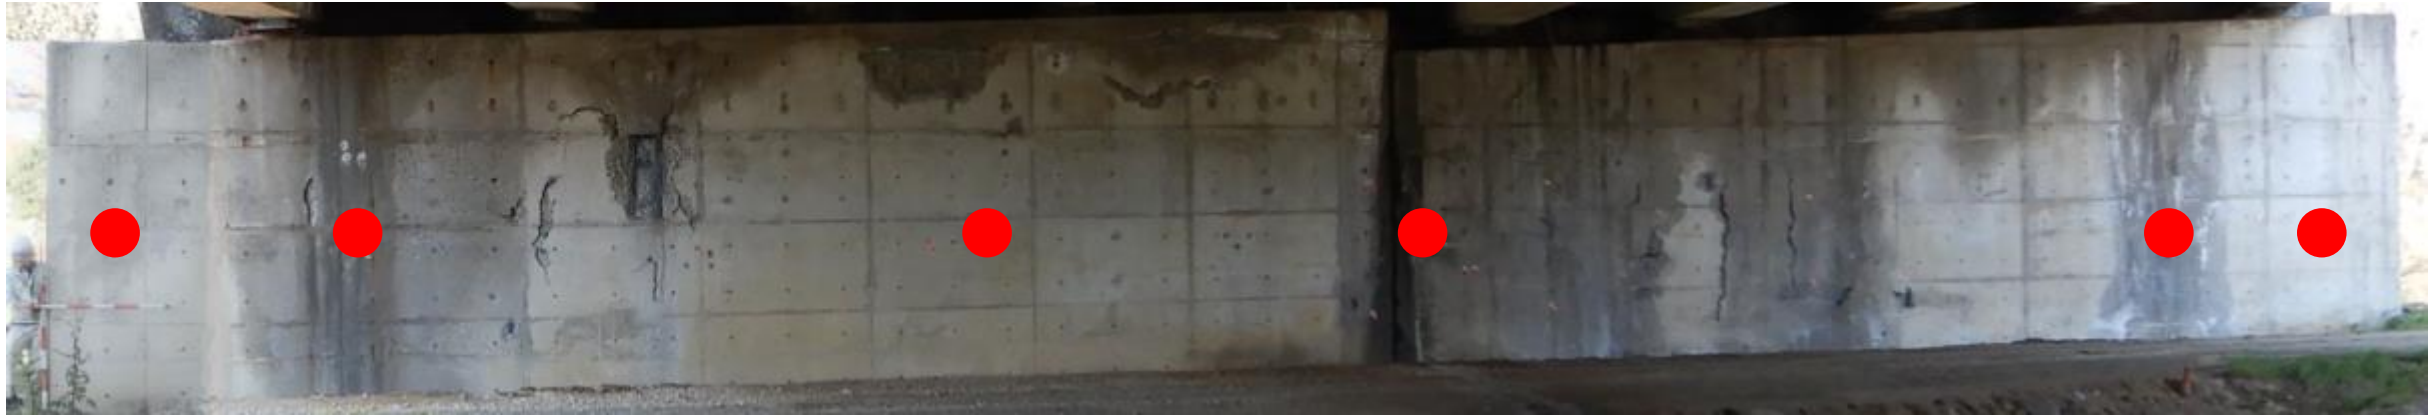
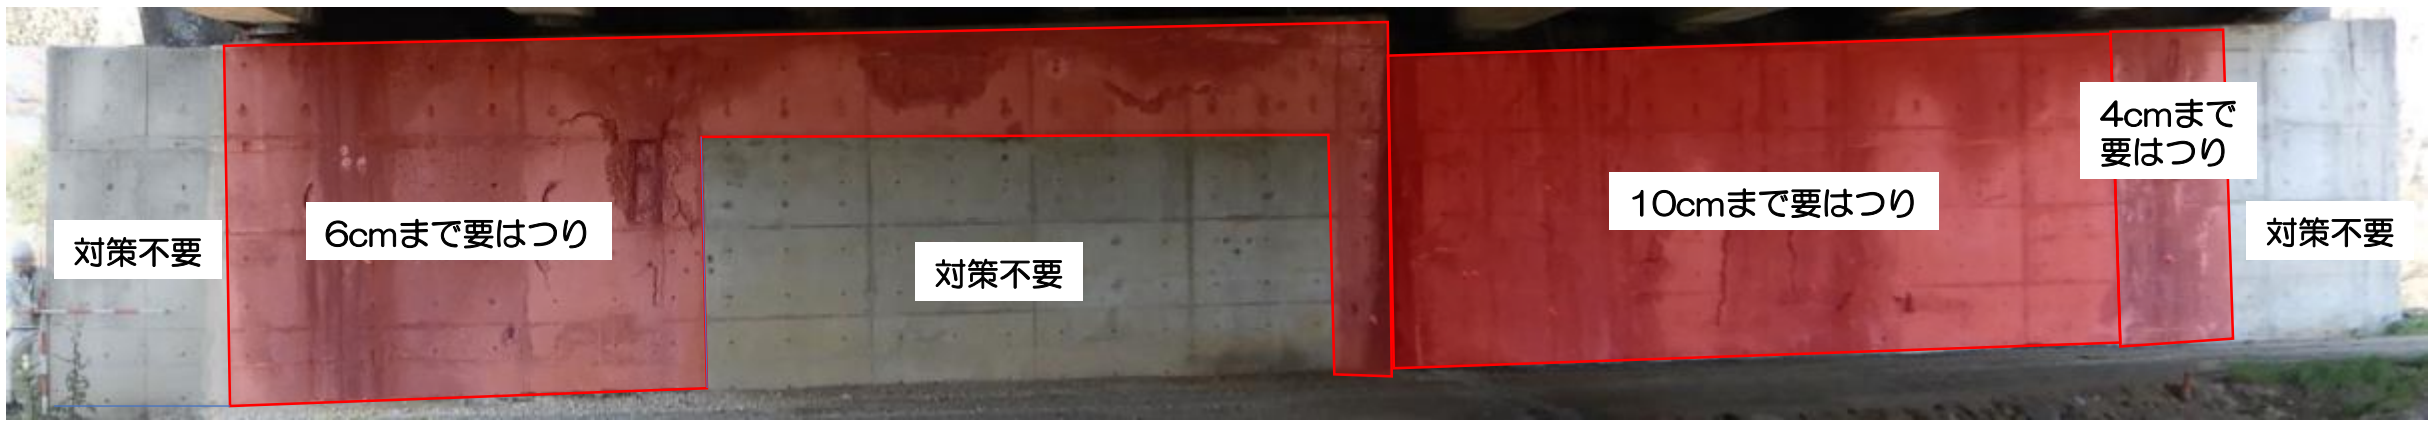
蛍光X線分析法による塩分調査の場合・・・

●：調査箇所

現地状況から必要十分な調査地点を選定 ⇒ 被害状況に応じた対策工の選定 ⇒ 対策コストの最適化

概算はつり量：3.2 m<sup>3</sup> ⇒ 施工費：6,400万円（3,000万円の削減）

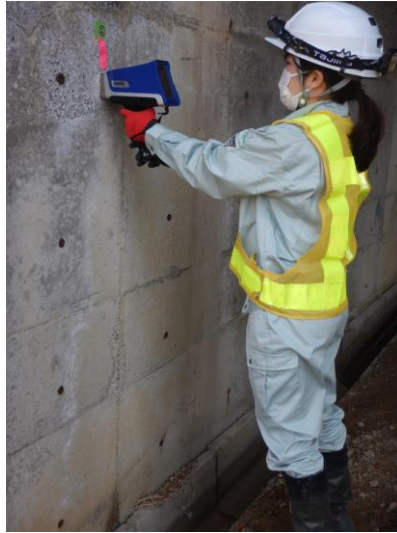
表面塩分濃度測定状況

可搬型測定機器を駆使し、目視に頼らず試料採取地点や要対策範囲を最適化します。

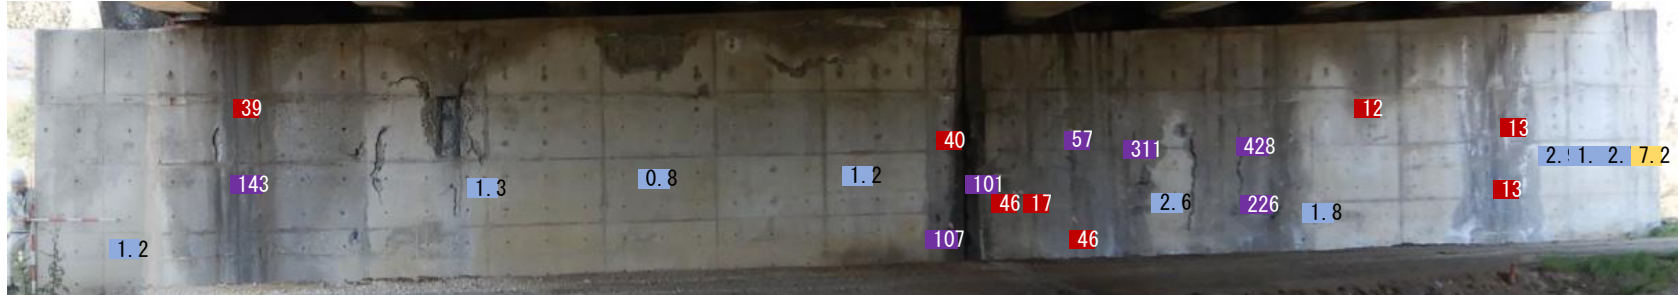
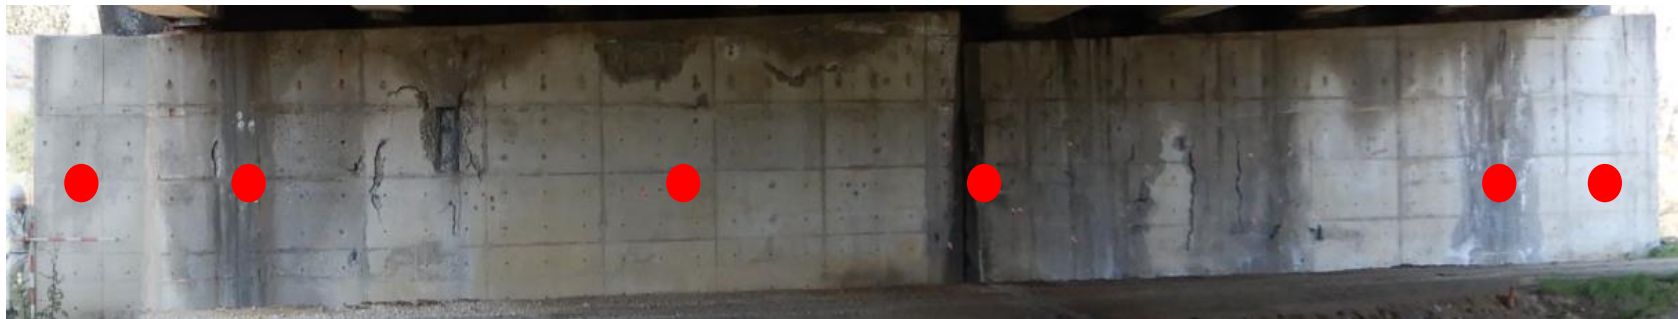
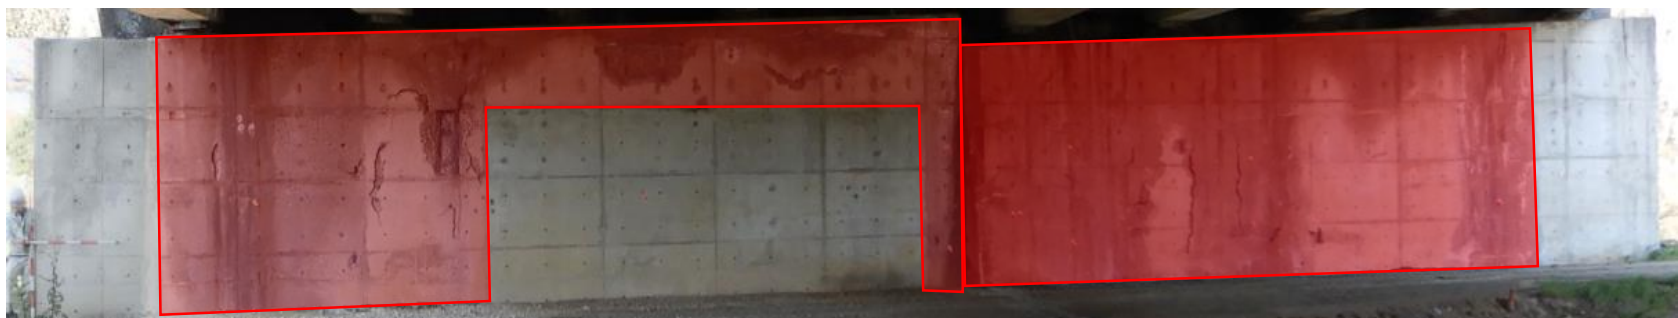
試料採取地点 & 要対策範囲の最適化

● : 調査箇所

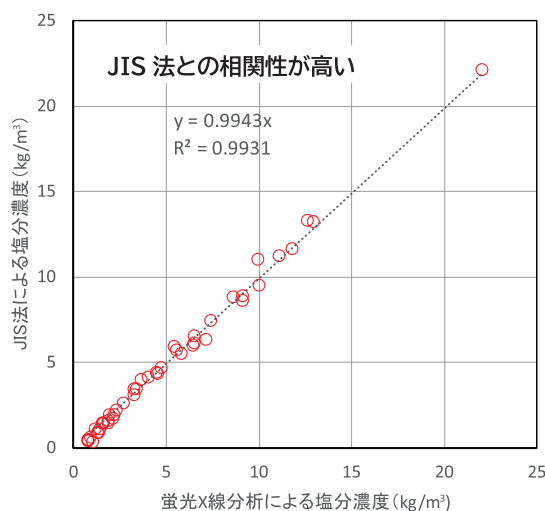
JIS法との相関性を示すグラフ

**POINT!** JIS法と遜色ない計測結果が  
得られる

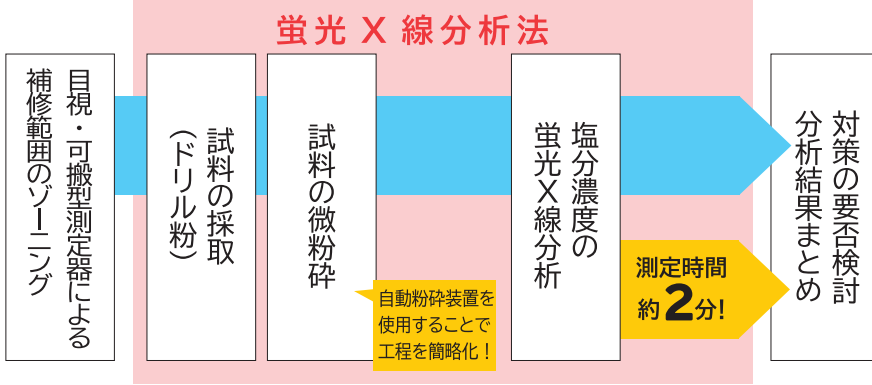
当社の分析フロー

試験時間の短縮とコストの削減を実現しました。  
2017年から13,000試料以上の実績があります。  
ゾーニングから対策の要否検討まで、一連の流れを全て自社で対応可能です。

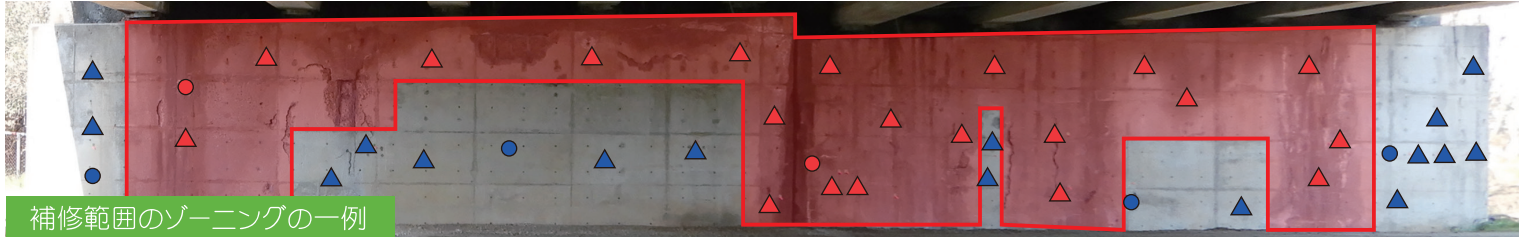
- 補修が必要な範囲
- ▲ 塩分濃度が低い箇所(可搬型測定器)
- ▲ 塩分濃度が高い箇所(可搬型測定器)
- 塩分濃度が低い箇所(蛍光X線分析)
- 塩分濃度が高い箇所(蛍光X線分析)
