## 支承防食工法（透ける沓）

BETIS登録番号  
掲載終了技術  
TH-120011-A

## 1) 橋端部の状況と防食法

#### 支承防食工法(透ける沓)

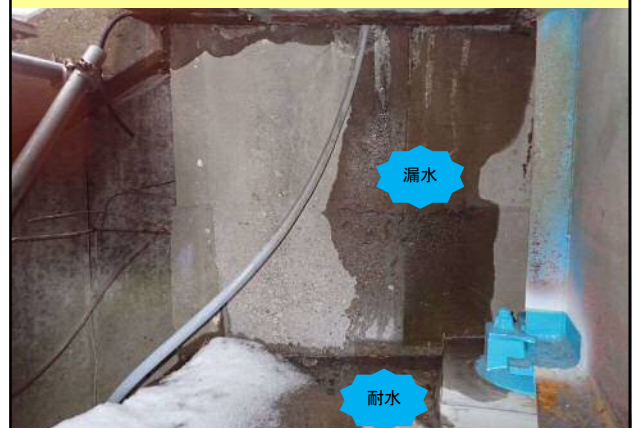
## 伸縮装置機能障害による漏水

- ・ 伸縮装置機能障害による漏水
- ・ 橋座面での雨水や土砂の堆積
- ・ 飛来塩分による塩化物の堆積

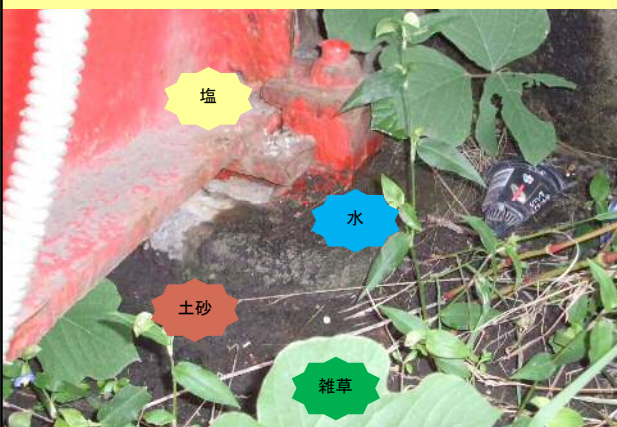
## 沓座周辺の雨水・土砂・塩化物の堆積

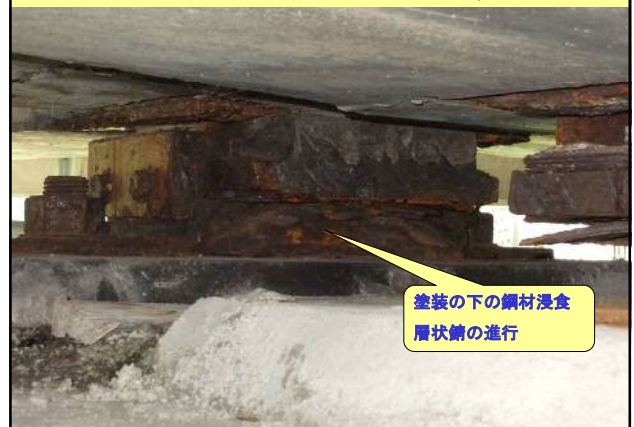
## 素地調整不足による残存錆

- ・ 素地調整不足による残存錆
- ・ 被覆材の塗漏れ

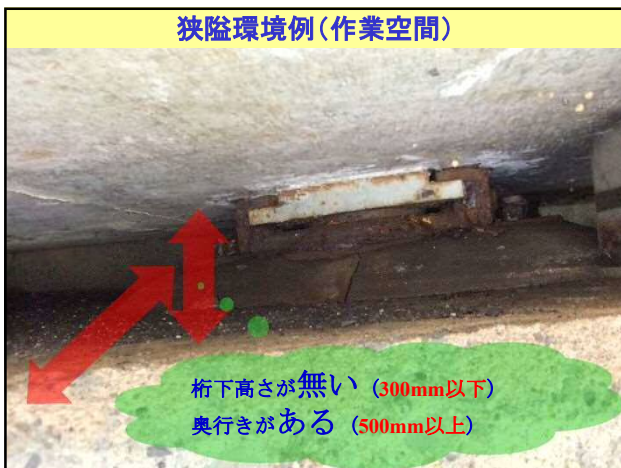
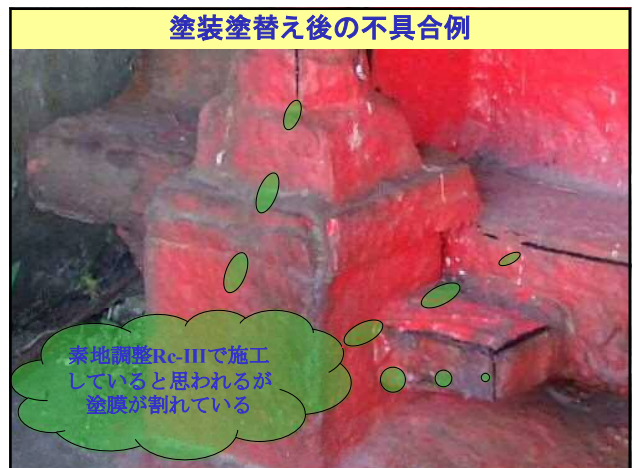
狭隘部では錆除去困難なため残存錆

残存錆に薄膜の被覆材で早期損傷

防食下地が不十分なため防食機能を果たせず鋼材は腐食進行を続ける

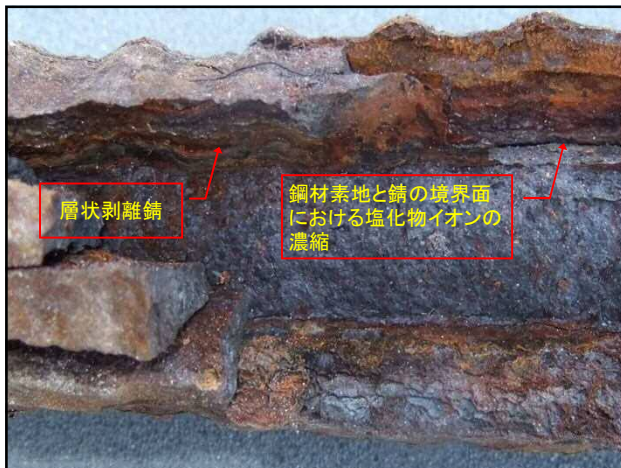
#### 錆の発生メカニズム
