流域治水対策ソリューション 物理探査結果を活用した河川堤防の 弱部の抽出技術の紹介

応用地質株式会社

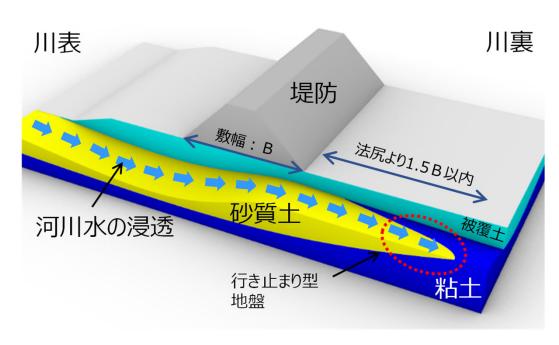
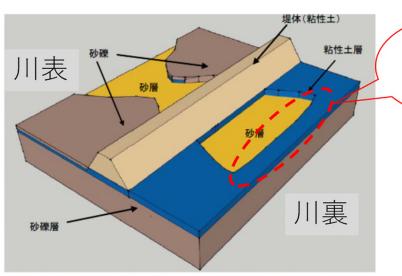
矢部川堤防調査委員会報告書、P4-59に一部加筆

- 平成24年7月に発生した矢部川堤防の決壊は、事後調査により「パイピング破壊」と推定された(矢部川堤防調査委員会報告書、平成25年3月による)。
- その後の研究によりパイピング破壊のメカニズムが徐々に明らかになってきた。
- パイピング破壊は、堤防法尻から1.5B(B:堤防敷幅)の範囲内の浅部に行き止まり型構造が存在する場合に発生しやすい。
- 今後の堤防整備を効率的に行うためには、堤内地の深度3,4m程度の浅部の地盤構造の把握が有効。
- 一方、これまで堤内地での調査は積極的に行われてこなかった。
- 堤内地(民有地)での調査となるため、非破壊調査(物理探査)が望ましい。

矢部川も 行き止まり 構造

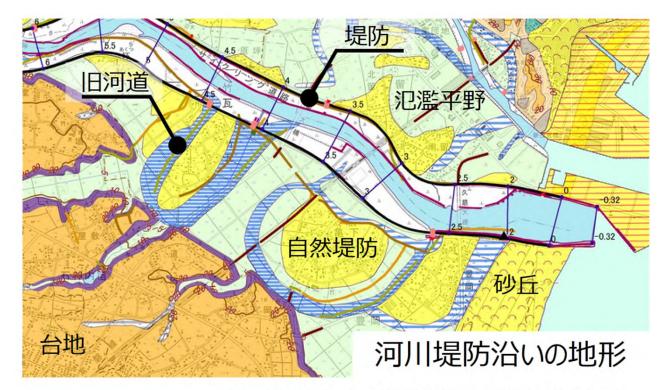
※国土地理院 治水地形分類図 常陸久慈 に加筆

河川堤防は、様々な地形・地質の上に築堤されているため、地形・地質が同じでない。特に旧河道付近は地質構造が複雑であり、 このような状況の中で、ボーリング調査のみで漏水発生箇所を把握することは困難。また、過去に漏水が発生した箇所は、漏水が発生 しやすい地盤構造である可能性が高いため、再度、漏水が発生する可能性もある。

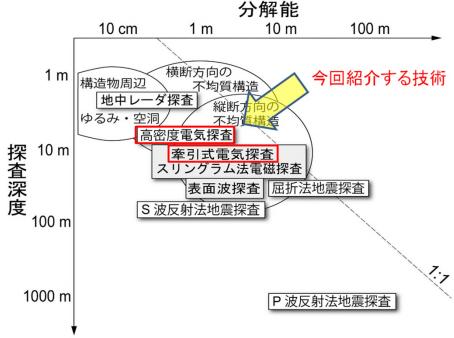
各種物理探査の探査深度・分解能

● 今回の勉強会では、電気の流れにくさより、地盤内部の土質構造を連続的に推定することが可能な電気探査について説明を行う。

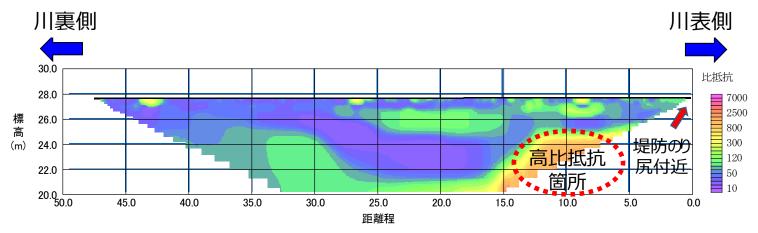
電気探査結果(比抵抗値)による土質構造の評価

電気探査とは、地盤に電気を流し、電気の流れにくさより、地盤内部の土質構造を推定するものである。 一般的に高比抵抗程(この図でいうと暖色系の範囲程)、砂質土や礫質土と推定されるため、この場合、 堤防のり尻付近で高比抵抗箇所が確認され、砂質土や礫質土が分布していることが推定される。

比抵抗が高い→砂質土と推定される箇所→水が浸透しやすい→<mark>漏水の危険性が高い</mark>

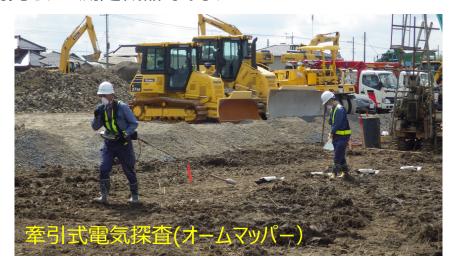
一つは、<mark>電極を地盤に打設して</mark>地盤内に電気を流して地盤の比抵抗を測定する方法である。この調査は、地盤に直接電気を流すことでばらつきの少ない測定結果が得られる一方で、電極を打設する時間がかかるため、調査に時間を要することが欠点である。また、電極を打設するため、周辺環境への影響も他の方法と比較すると大きい。

次に示す牽引式電気探査は、電極を打設することなく地盤に電気を流し、地盤の比抵抗を測定するものである。電気探査と比較して電極を打設しない分、作業効率が高くなるが、地表面付近の比抵抗値を詳細に把握できない欠点がある。

3つ目は、従来の牽引式電気探査を改良した平板電極型オームマッパーである。この方法は、牽引式電気探査と同じで、地盤に電極を打設することなく、地盤の比抵抗を測定するものであるが、牽引式電気探査と異なり、地表面から2m程度の浅い部分の比抵抗値を詳細に把握するために開発された測定機器である。

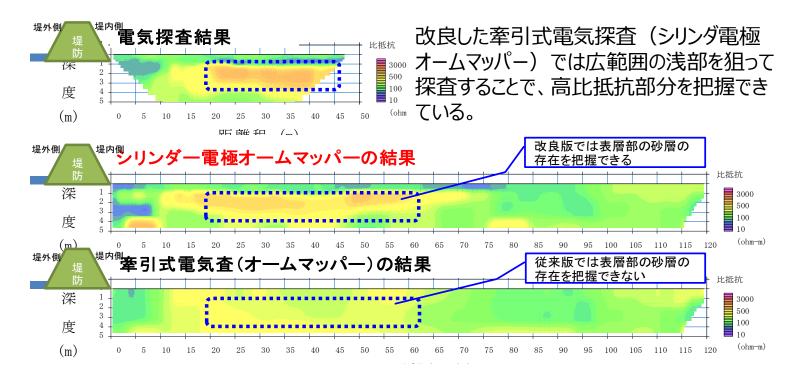
下図は、同じ測線で電気探査の方法を変えて地盤内の比抵抗値を測定した結果である。

電極を設置する電気探査(一番上の図)では青点線で囲った範囲でオレンジ色の高比抵抗箇所(いわゆる水を通しやすい砂質土や礫質土)が確認されたが、牽引式電気探査(一番下の図)では高比抵抗箇所は確認されていない。

一方で、中央の図に示したシリンダー電極オームマッパーでは、電気探査と同様に青色点線で囲った範囲でオレンジ色の高比抵抗箇 所が確認されている。 ※シリンダー電極型オームマッパーの測定原理は平板電極型オームマッパーと同じ(電極形状のみが異なる)

河川堤防の漏水発生箇所は、川裏側の深度3,4m程度の浅部の地盤構造の把握することが重要となるため、効率的・効果的に川裏側の地盤構造を把握するための電気探査方法としては、シリンダー電極オームマッパーが適していることがわかる。

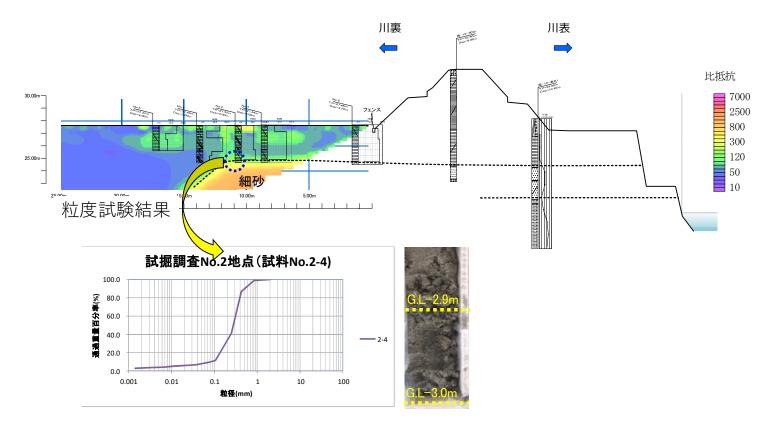
物理探査は、地盤構造を連続的に把握することが可能なので有効な調査方法と考えられる。一方で、物理探査にも欠点がある。それは、土質を直接確認できるボーリング調査等と比べ、土質を詳細に把握することが困難ということである。

したがって、連続的に地盤構造を評価するためには、物理探査結果のみならず、ボーリング調査結果等の従来調査を組み合わせることが必要と考える。

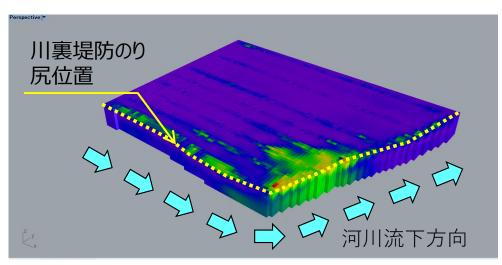
三次元物理探査結果の事例

電気探査結果は、GNSSにより、位置情報が付加されているため、三次元物理探査結果より地盤の構造を三次元化し、パイピング等の評価を実施。

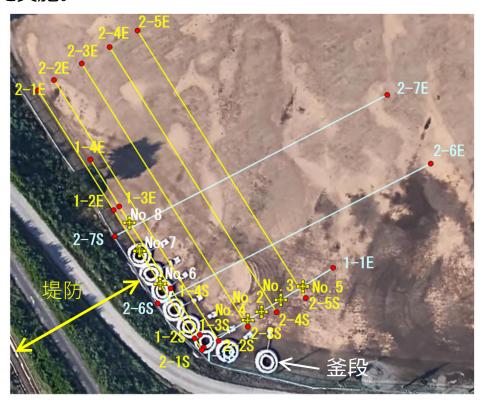
事例① 関東東北豪雨中に漏水が確認され、応急対策(釜段) を実施。その後の地質調査では、被覆土層が3m以上で、砂質土層も連続することが予想され、漏水が発生するような地盤構造である可能性は低いと推察。

川裏側の地盤構造を詳細に把握するため、電気探査や簡易ボーリング調査を実施し、三次元地盤モデルにより漏水発生原因の評価を実施。

漏水発生箇所(応急対策箇所) ※黄色線、白線は探査測線

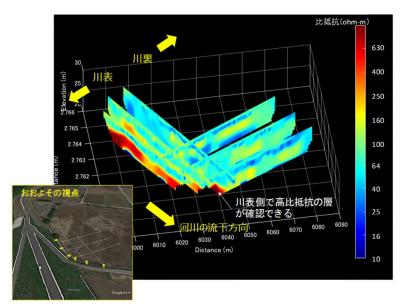
物理探查結果 (鳥瞰図)

物理探査結果(鳥瞰図)を基に高比抵抗部分を抽出した結果、 堤防のり尻付近に局所的に分布することが判った。また、高比抵抗 部分を空中写真に重ね合わせた結果、掘削面と見られる箇所と高 比抵抗部の境界が一致することを確認した。

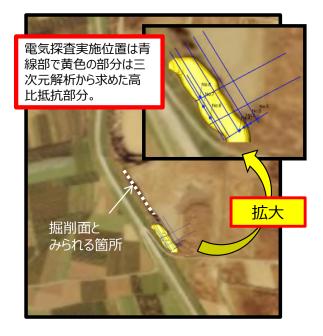
空中写真(S55)との重ね合わせ

以上の結果より、砂利採取により堤防の川裏側が掘削され、砂質土が掘削面に現れた後、粘性土で埋め戻され、行き止まり構造が形成されたと推察した。なお、簡易ボーリング調査結果より、高比抵抗部分は砂質土、低比抵抗部は粘性土であった。

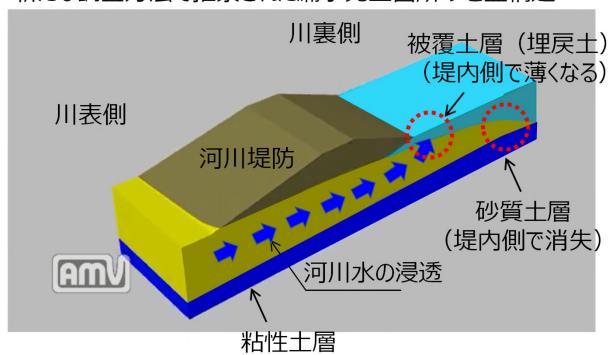
新たな調査方法で推察された漏水発生箇所の地盤構造

- 川表側から砂質土層を介して浸透した河川水は、川裏側で行き止まり、水圧が高まったことで、被覆土層の薄いところで地表面に 漏水が発生したと推察。
- 物理探査結果と簡易ボーリング調査結果を組み合わせることで、精度の高い三次元地盤モデルを構築することができ、漏水発生原 因となる地盤構造を評価することが可能となった。

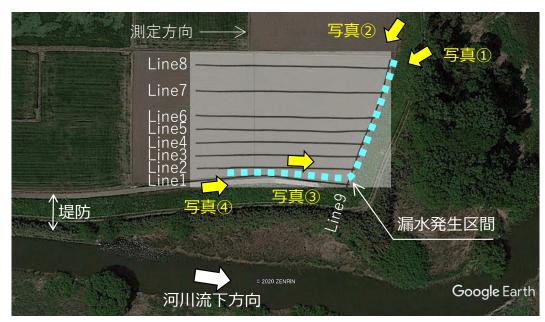
漏水発生箇所

事例② 自治体が管理する河川において、降雨後に堤防川裏のり尻で地下水の滲み出しが確認され、その範囲が拡大した。

当初の設計では、漏水が発生した箇所を含む、一連区間(650m)で川表遮水矢板工法が検討されていたが、地質調査結果が少なく、対策範囲の絞り込みを行うことを目的に追加調査を実施。

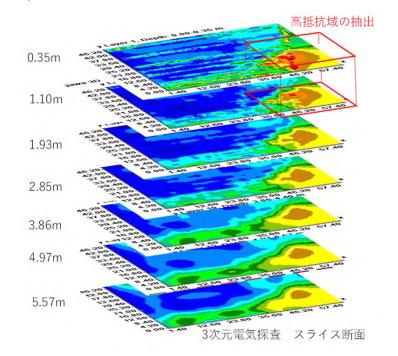
深度0.35m比抵抗の平面スライス

比抵抗値の深度方向の平面スライスより、高比抵抗部分(砂質土層) は、川裏側の堤防のり尻より約10mの範囲に局所的に分布することが推定された。

高比抵抗部分(砂質土層) は、水の滲み出しが確認された区間と概ね一致すること、簡易ボーリング調査結果より砂質土であることを確認したことから、漏水は、行き止まり型地盤構造が原因で発生したと考えた。

また、高比抵抗部分は局所的であることから、対策範囲の絞り込みを行うこともできた(最終的には、揚圧力G/Wを盛土荷重で抑える工法を採用したため、対策工費のコスト縮減にもつながった)。

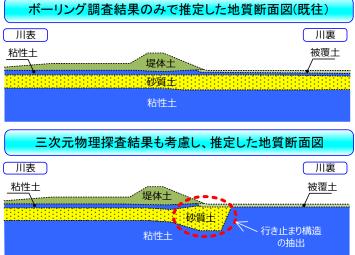
三次元物理探査(平板電極型オームマッパ)の結果より、三次元地盤モデルを作成した結果を以下に示す。 川裏側の法尻付近において、砂質土を抽出することができた(高比抵抗箇所)。

三次元地盤モデルを基に既往の地質 断面図(上図)を見直した結果、 川裏側の法尻付近において、行き止ま り型構造を抽出することができた。

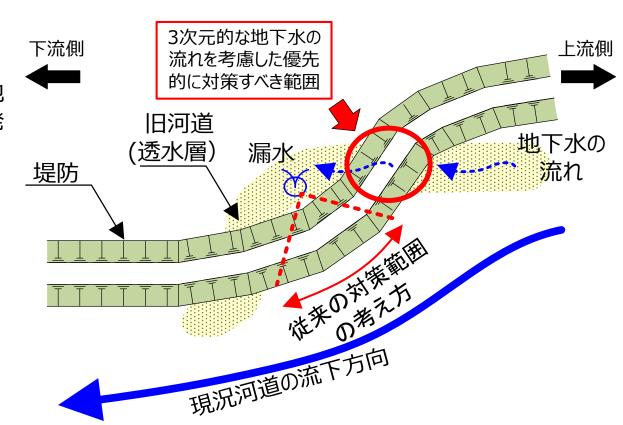
これまで、漏水が発生した場合、上下流45°の 範囲を対策範囲として設定することが多い。

この設定方法の場合、対策範囲外に河川水(地下水)の流入箇所があると、対策後にも漏水が発生する可能性がある。

物理探査を活用した技術(今回は、電気探査)は、地盤の比抵抗値とボーリング調査結果を基に地盤構造を連続的に評価でき、効率的に漏水弱部や対策工の範囲を設定することが可能。

また、横断方向に電気探査を実施することで地盤構造の三次元化も可能。

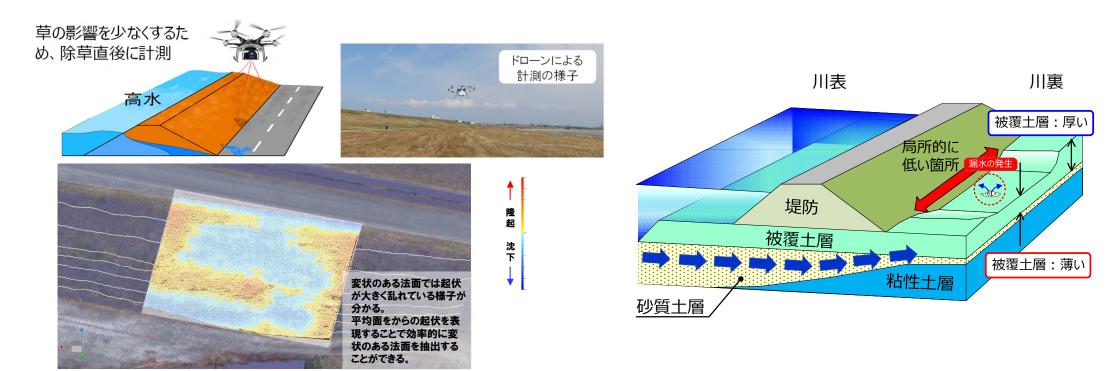
地形に起因する漏水発生箇所を抽出するため、ドローンにより平面的な地盤高を測定し、堤防表面に現れる不陸や堤防高、局所的な川裏地盤高が低い箇所を評価するとともに、その結果と合わせ、川裏側の地盤構造を評価することで、より詳細に漏水に対する危険箇所の評価を行うことが可能となる。

例えば、地形的要因で漏水に対する危険性が高い箇所は、川裏の地盤高が局所的に低くなっている箇所であり、このような箇所は、被覆土層が薄くなることによって、土被り荷重が小さく、漏水が発生しやすい状況になる。このような地形の変化をドローンによる測量を行い、把握することで、より効率的に漏水弱部を抽出することが可能となる。

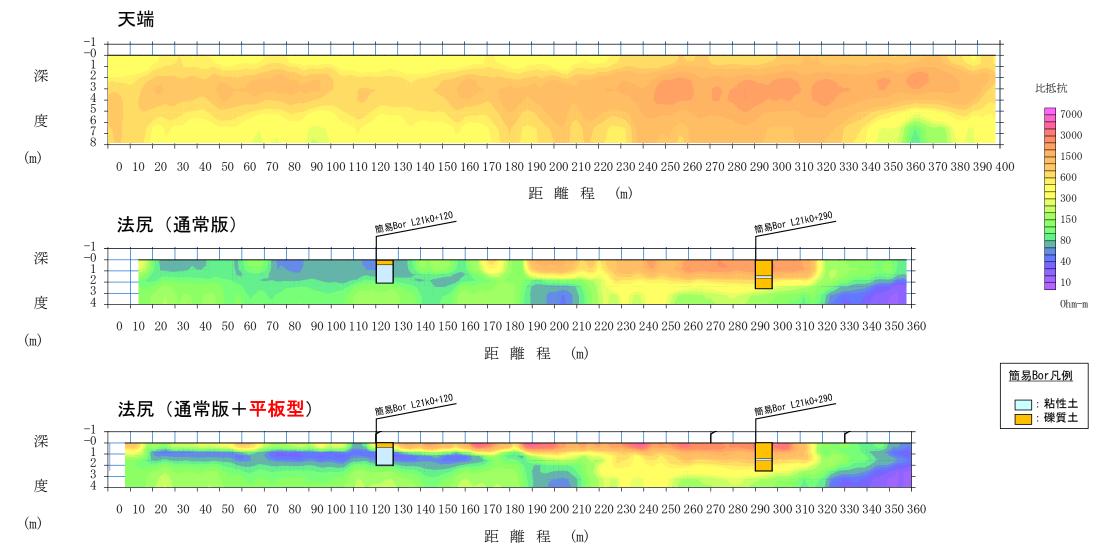
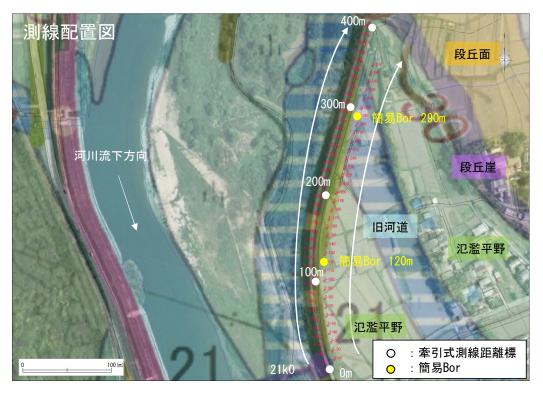
- 電気探査で得られた比抵抗値と治水地 形分類図に示される旧河道の範囲は概 ね整合する結果となった.
- 旧河道では高比抵抗値を示し、簡易 ボーリング結果(BorL21k0+290)より、礫 質土を確認した。

また, 低比抵抗値を示した120m付近では, 簡易ボーリング結果(BorL21k0+120)より, 粘性土が確認された.
