下水道異常と空洞を発見する 地中レーダシステム

- 地中レーダ探査について
- 下水道異常と空洞を発見する地中レーダシステム

**EE東北'25プレゼンテーション
川崎地質株式会社 山田茂治**

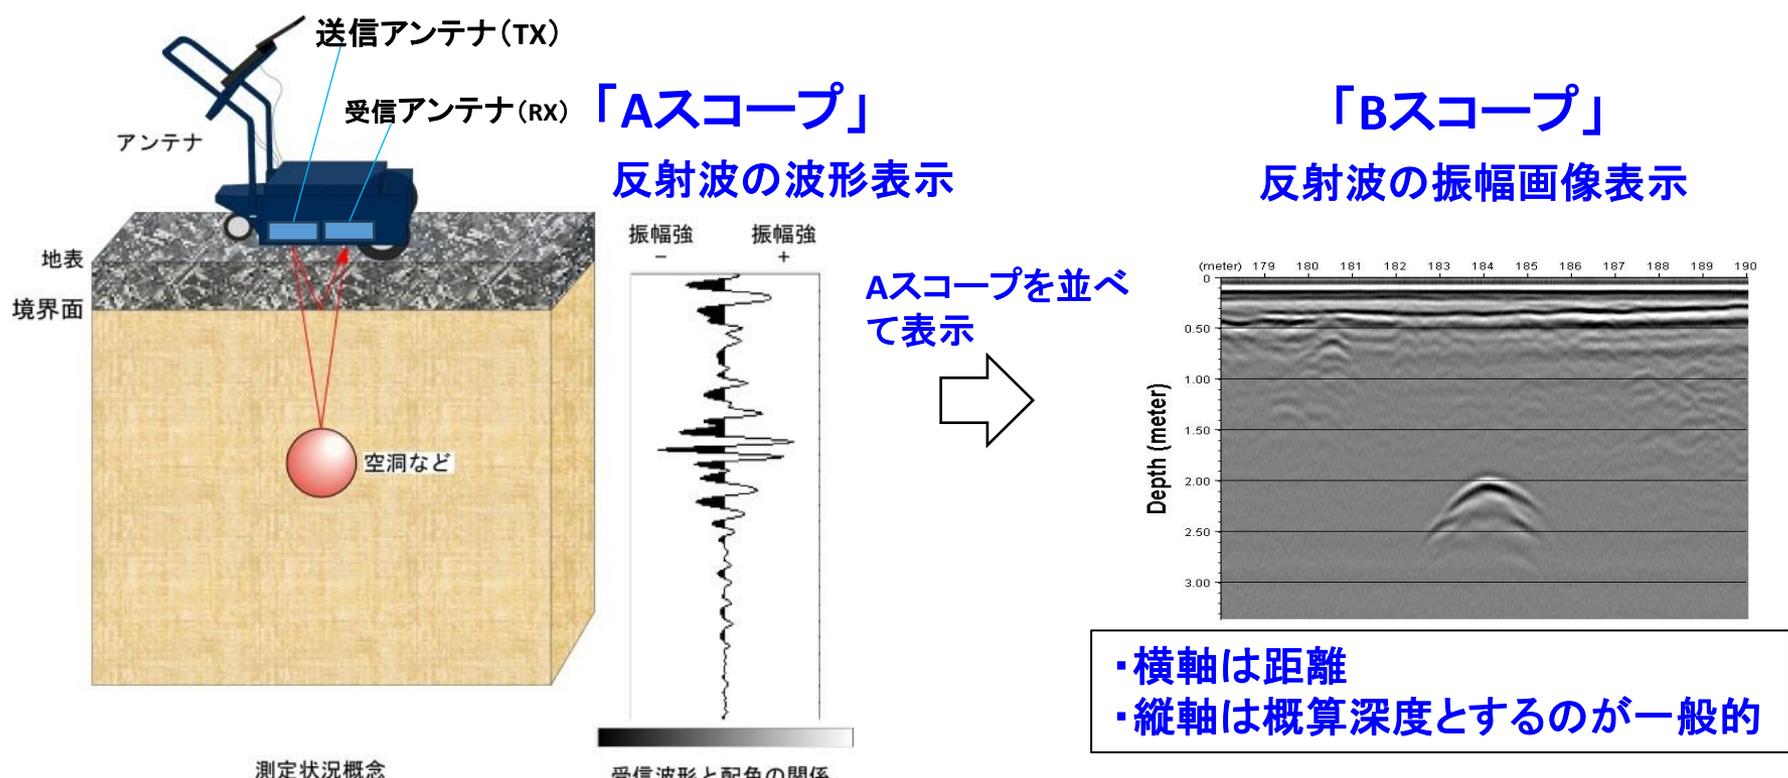
- 電磁波を地中に送信し、地表に戻る反射波を観測 → 電気特性境界で反射
- 50MHz～4.5GHz帯の電磁波が信号 → 波長が短く、高分解能
- 送信アンテナと受信アンテナを同時に動かしながら計測 → 作業性が良い
- 空洞や鉄管で強い反射波が発生する → 空洞探査や埋設物探査が得意

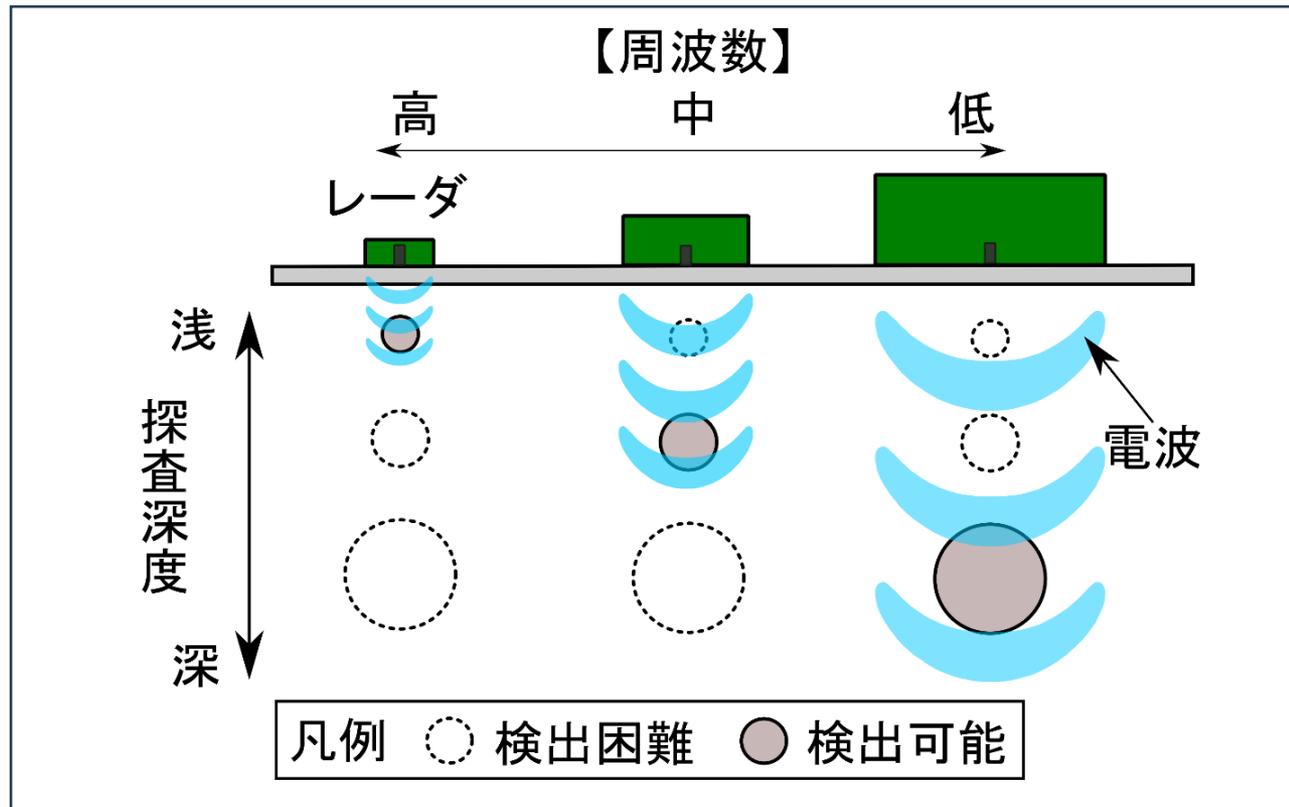
- 地中レーダの検出できる大きさ(分解能) ↔ 探査可能深度
トレードオフの関係

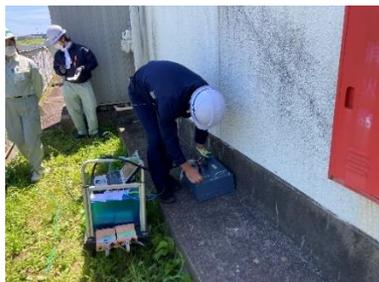
地中レーダ装置	形式	探査深度※	検出できる空洞大きさ	周波数	装置写真
インパルスレーダ	分離型	～1m程度	15cm程度以上	800MHz	①
インパルスレーダ	カート型	～2m程度	30cm程度以上	350MHz	②
高周波チャープレーダ	車両型	～2m程度	30cm程度以上	50MHz～1100MHz	③
チャープレーダ	カート型	3～4m程度	30cm程度以上	50MHz～800MHz	④
深深度チャープレーダ (開発試行中)	牽引型	5～10m程度	150cm程度以上	50MHz～300MHz	⑤

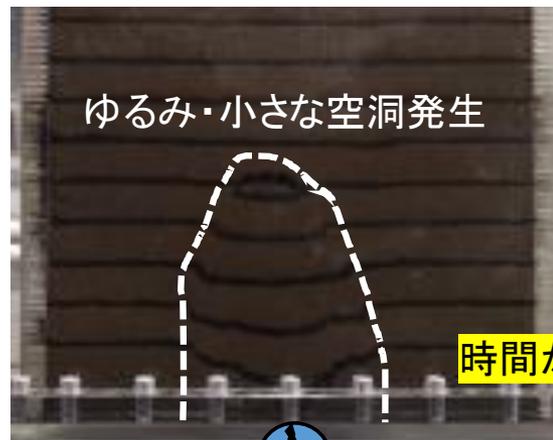
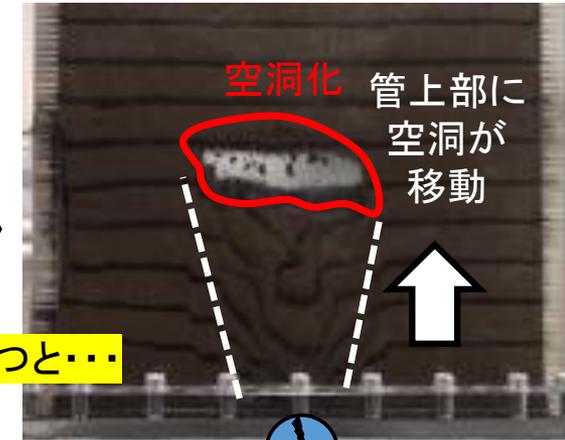
<道路陥没に至るプロセス事例>

- ①土砂を流出させるような埋設管の不具合
- ②空洞の発生・移動・道路陥没

時間が経つと...

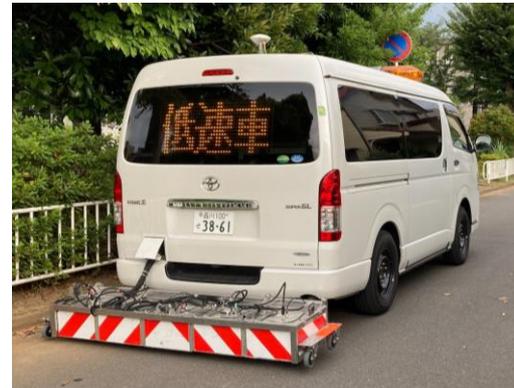
車両型地中レーダ探査装置

- 地中レーダ探査装置により、**地中を可視化**。
- レーダデータから、**空洞の疑いがある箇所**を抽出。
- データ(地中)の**変化をモニタリング**することで、**陥没の危険性が高まった空洞**を効率的に抽出。
- 陥没の危険性が高まった空洞箇所を特定することで、発生原因となっている**重篤な管内異常箇所**を推定。

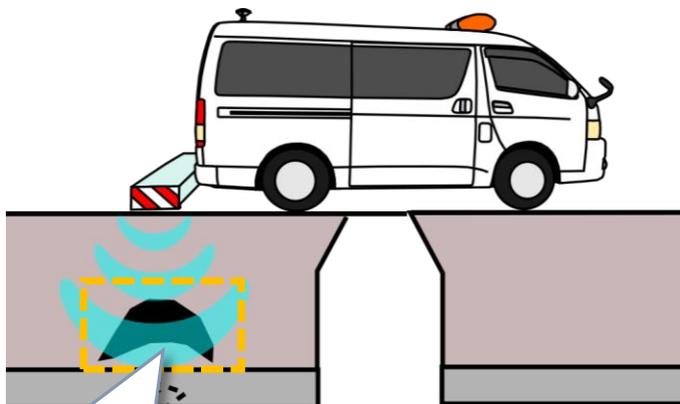
【探査1回目】

下水道に近接した
空洞懸念箇所

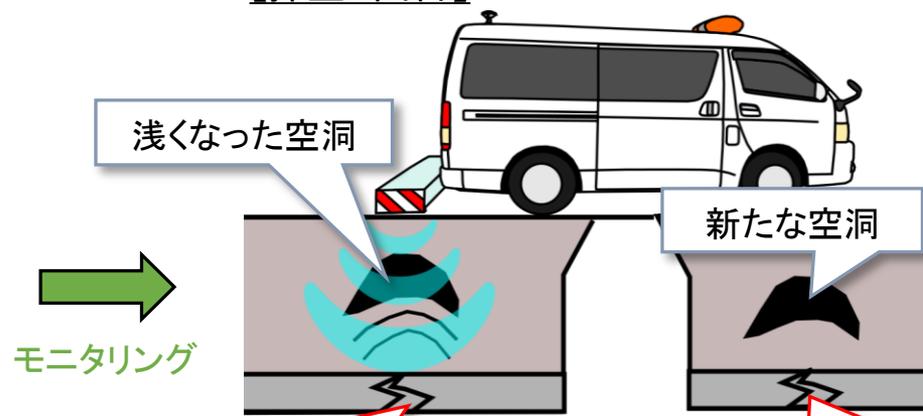
【探査N回目】

浅くなった空洞

新たな空洞

重篤な管内異常の
可能性あり!

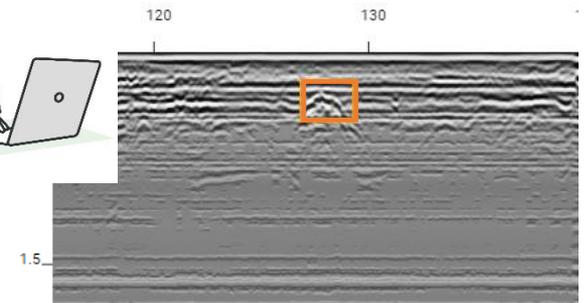
AIサーバに
データアップロード
全国どこからでもOK

サーバは社内
(東京)に設置

webアプリで結果を確認

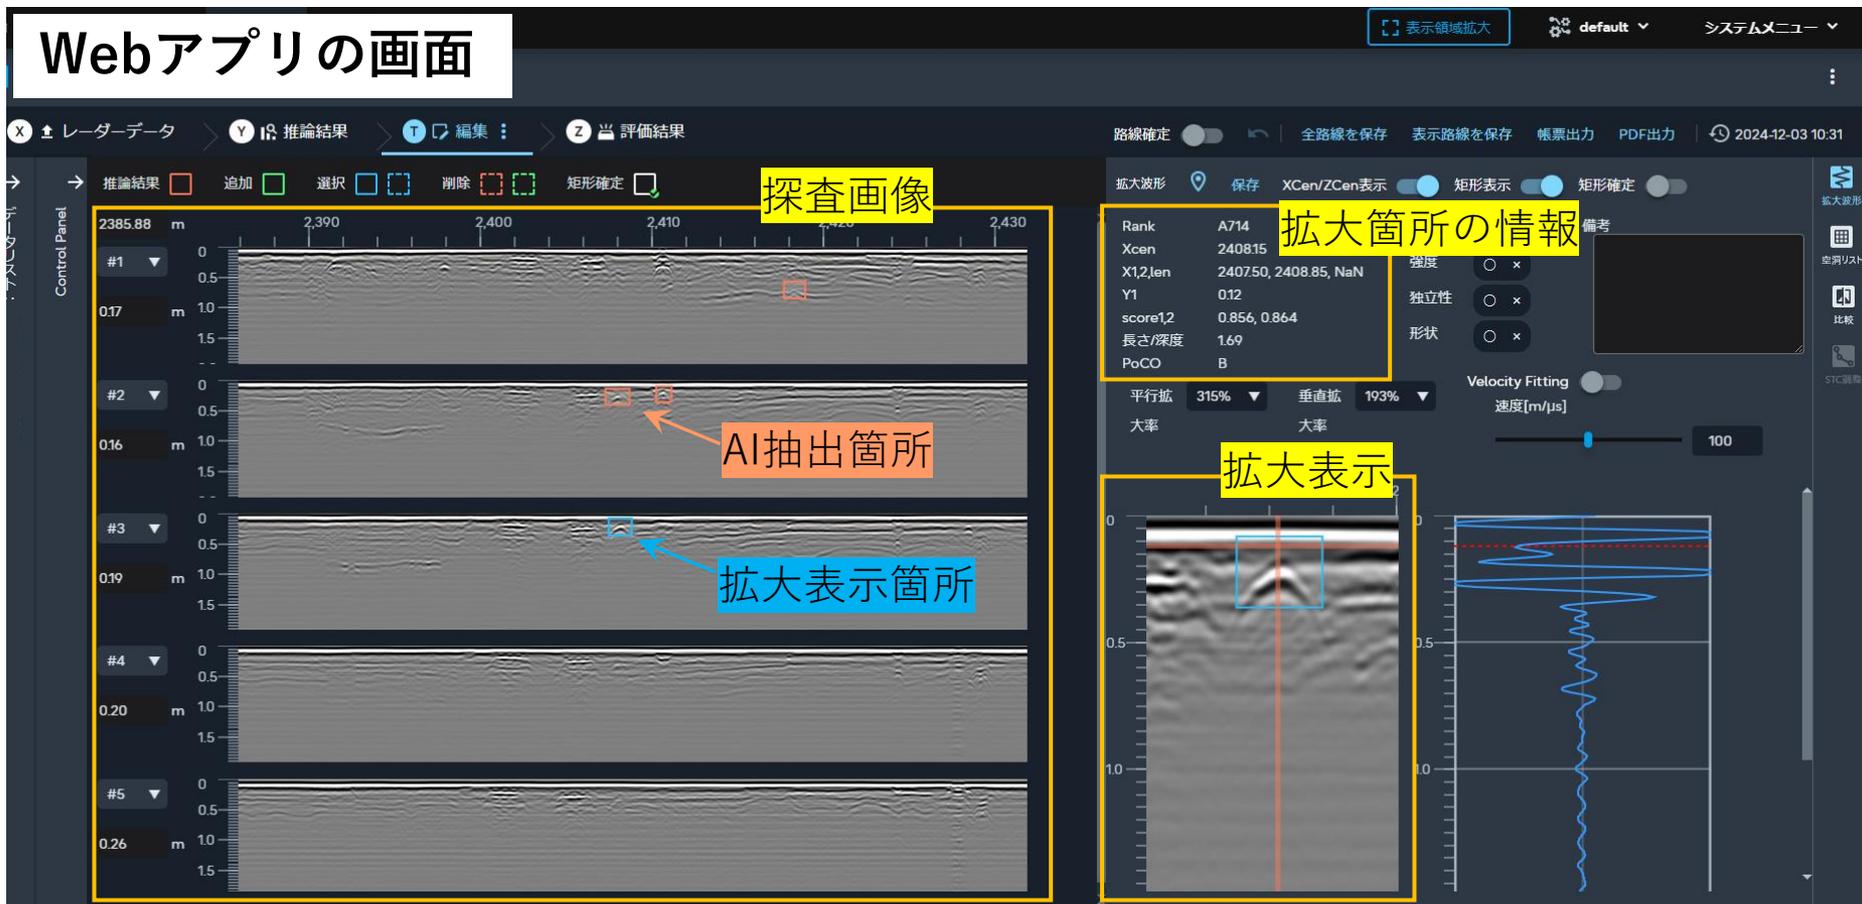
Webアプリの画面

データのアップロード

AIによる自動推論

推論結果の表示

結果の分析

結果の書き出し (pdf、csv、エクセル帳票)

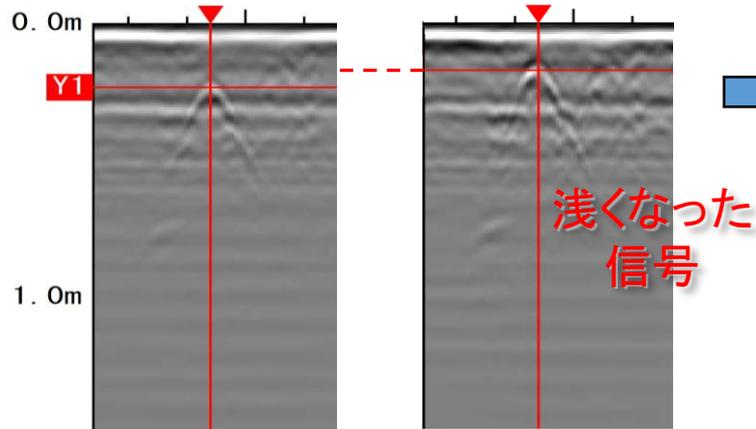
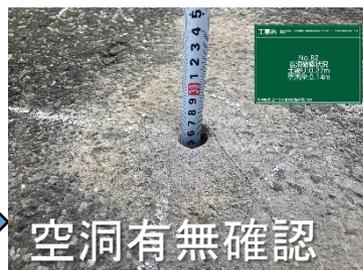
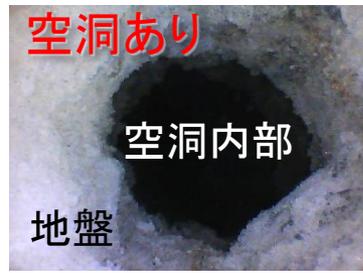
変化した空洞事例

- ・ 変化した可能性がある：0.03m/年以上で浅くなる → 全19箇所発見 → **全部空洞！**
- ・ 上記変化空洞下部の下水道管内では、17箇所/19箇所で管内異常を確認
(変化量0.06m/年以上の変化空洞では全ての管内で管内異常を確認)

2020年10月取得 → 2021年11月取得

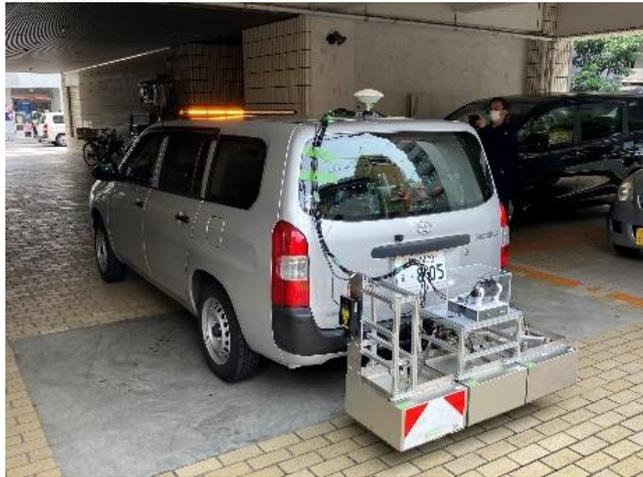
◆N-GPR(LARA搭載型ネットワークレーダシステム)

車両を選ばず地中レーダ探査装置を容易に脱着！

道路パトロールや別途調査等と併用して、地中レーダ探査が実施可能！！

あらかじめ別途ヒッチメンバー加工が必要です。

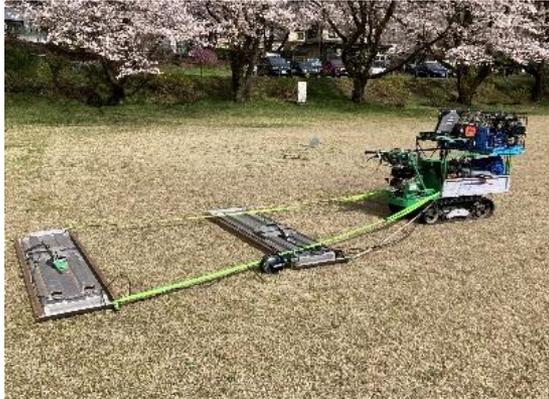
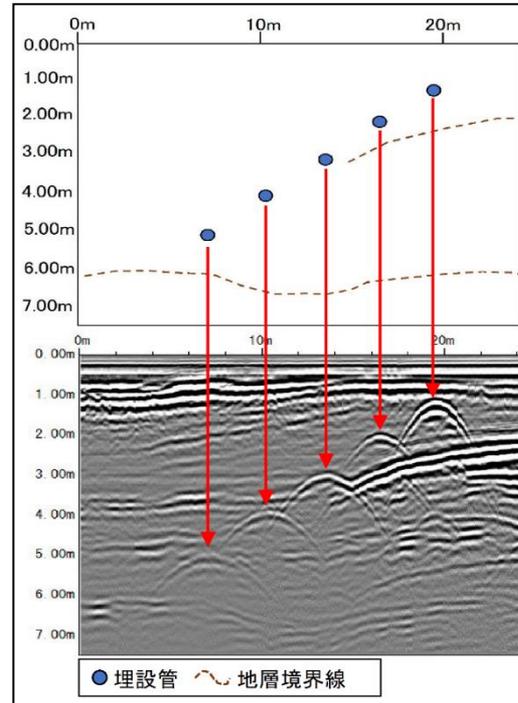
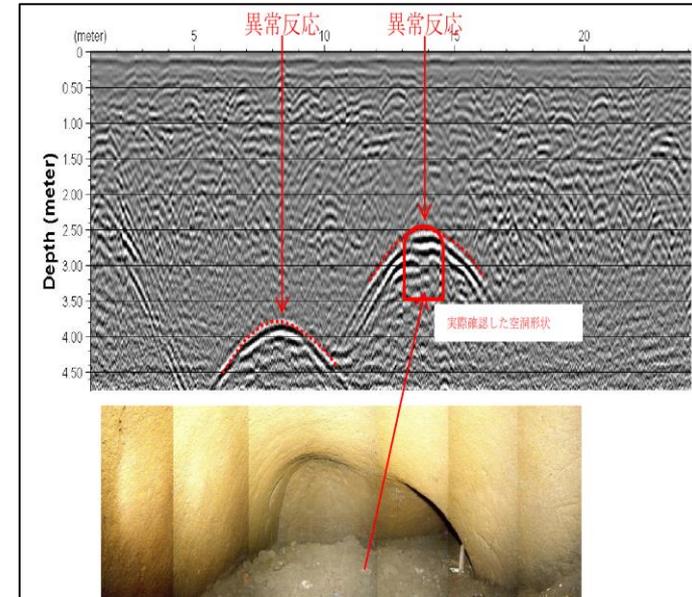
＜チャープ送信方式採用により探查可能深度向上＞

➤ 流域下水道やシールド工事前後の空洞調査に適用できるように、上記レーダ装置の車載化を進めています

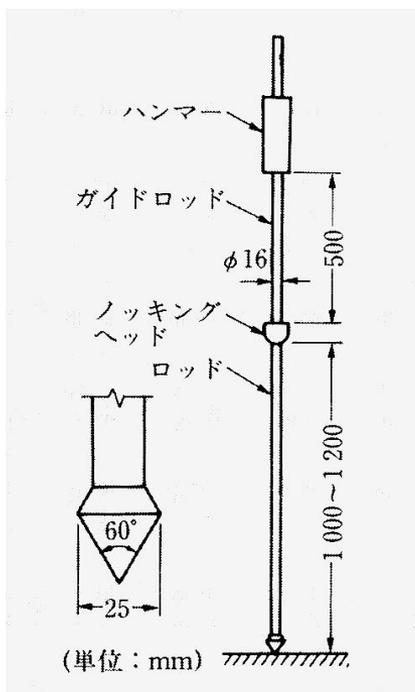
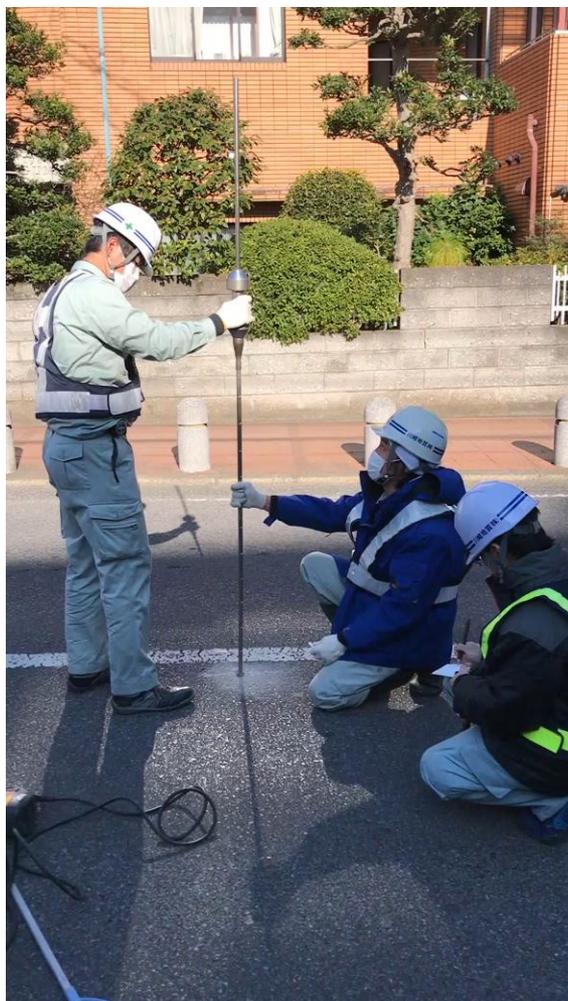
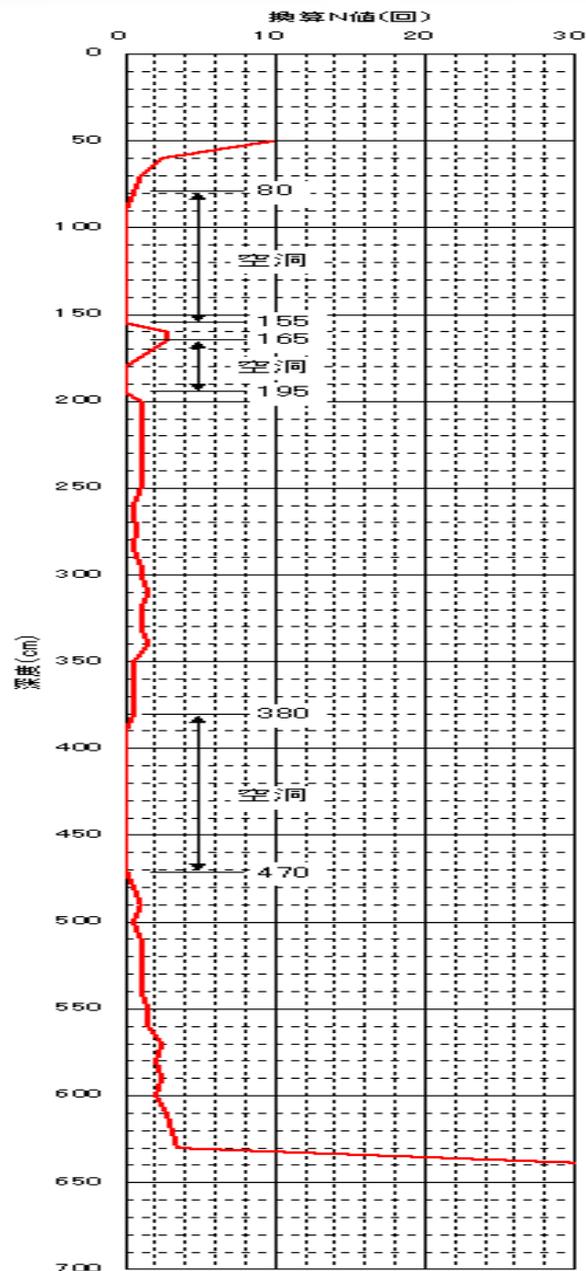
◆簡易動的コーン貫入試験の導入

- 手軽に空洞確認と緩み領域を把握可能
- 空洞発生要因の推定
- N値への変換が可能
- 対策領域の提案

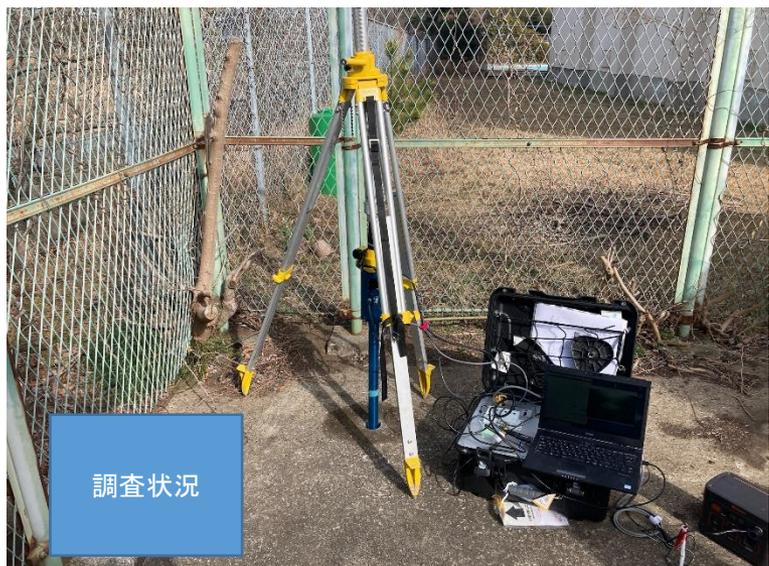
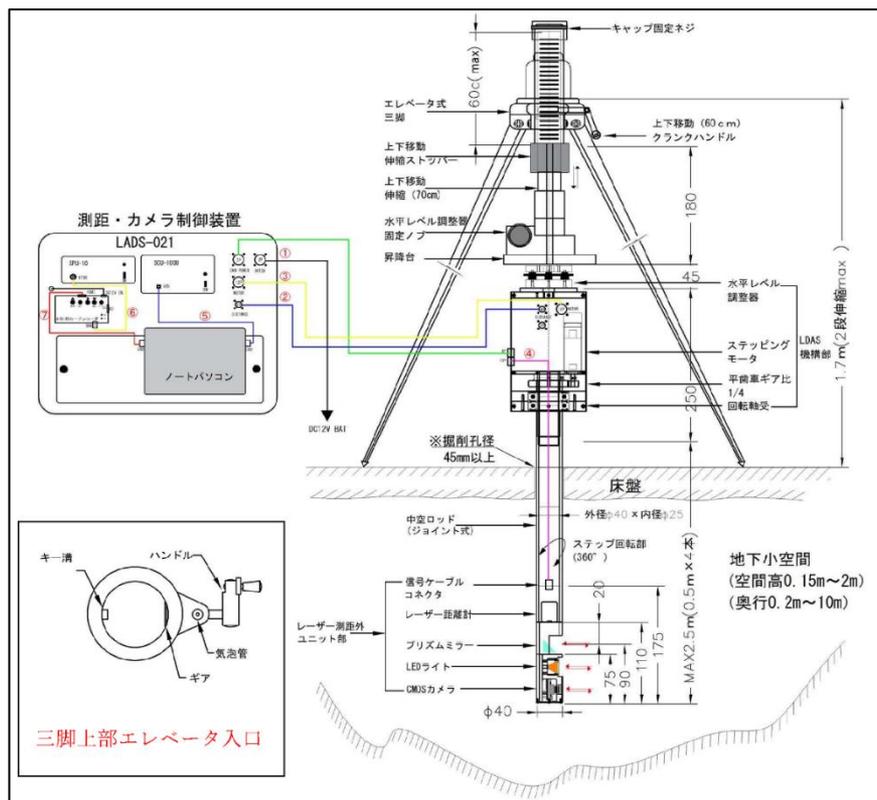
◆空洞カメラ・内部測量システム(浅部用)の導入 ・内部映像の確認と同時にレーザー測距が可能

項目	基本仕様
型式	LADS-021
メーカー	(株) エスジオップ
測定精度	±1mm
空間測定条件	高さ0.15~2.00m、奥行0.2~10.0m (反射条件により異なる)
計測可能深度	最大2.5m
外径	40mm

➤ 調査には、表面のコア削孔(Φ45mm以上)が必要
